Einschätzung von Durchlass-Bauwerken und Gefährdung des Fischotters

Aufnahme Nummer: 2643-014 Aufnahme-Datum: 14.10.2009

Gewässername: Havelzufluß
Lage: in Useriner Mühle
Straße: K 6
Kreisstraße
Totfunde: 0

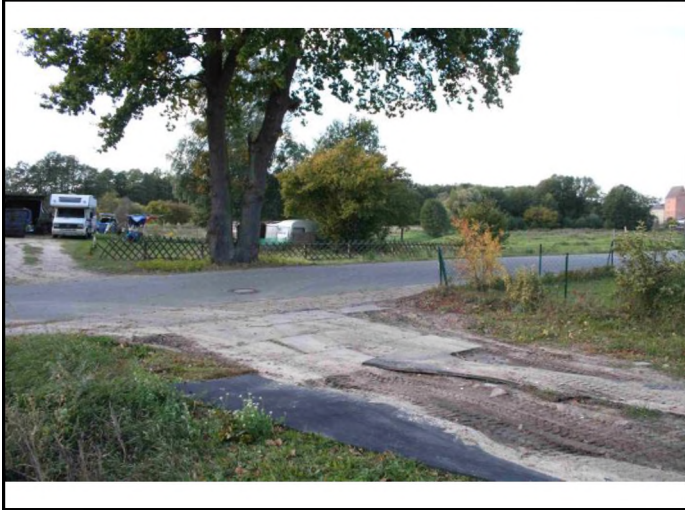
Nr.: 2643-014_001_he.JPG

Bedeutung im Habitatverbund: hoch
Verkehrsdichte: gering
Brückenindex: 0
Durchlass-Tauglichkeit: unpassierbar

"Verrohrung führt durch Grundstück. Graben oberhalb Staße führt nur nach Starkregen Wasser (?), hat jedoch Verbindung zu Feuchtgebiet im Wald."

Geschwindigkeitsbegrenzung	<input type="checkbox"/>	Bermen an Ufer anbinden	<input type="checkbox"/>
Trockenröhre einbringen	<input type="checkbox"/>	Wiesenzufahrten verlegen	<input type="checkbox"/>
		Komplexmaßnahmen notwendig	<input checked="" type="checkbox"/>
