Einschätzung von Durchlass-Bauwerken und Gefährdung des Fischotters

Aufnahme Nummer: 2643-015

Aufnahme-Datum: 14.10.2009

Gewässername: Parallelgraben zur Havel
Lage: nördlich Klein Quasow
Straße: K 6
Kreisstraße
Todfunde: 0

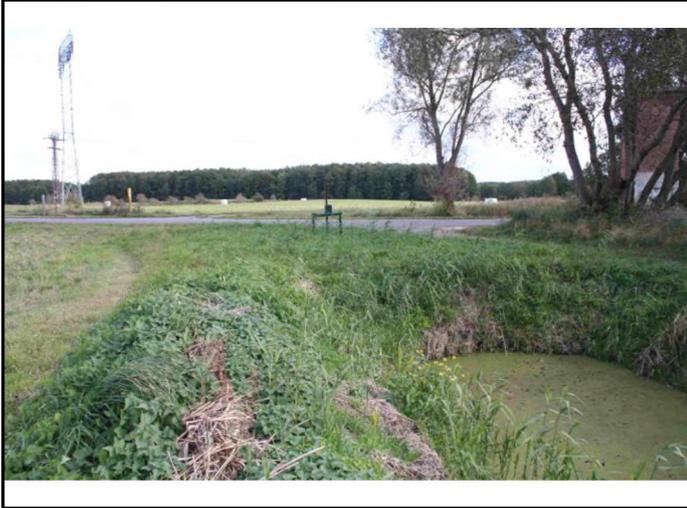
Nr.: 2643-015_001_he.JPG

sonstige Störfaktoren: oberhalb DL verrohrt

Bedeutung im Habitatverbund: hoch
Verkehrsdichte: gering
Brückenindex: 0
Durchlass-Tauglichkeit: unpassierbar

"Gewässerverlauf oberhalb Straße nicht erkennbar, Gewässer selbst nicht korrekt in Karte verzeichnet. Daher Maßnahmen nur in Absprachen mit allen Beteiligten abzuleiten."

Geschwindigkeitsbegrenzung	<input type="checkbox"/>	Bermen an Ufer anbinden	<input type="checkbox"/>
Trockenröhre einbringen	<input type="checkbox"/>	Wiesenzufahrten verlegen	<input type="checkbox"/>
		Komplexmaßnahmen notwendig	<input checked="" type="checkbox"/>
