Einschätzung von Durchlass-Bauwerken und Gefährdung des Fischotters

Aufnahme Nummer: 2644-006 Aufnahme-Datum: 19.10.2009

Gewässername: k.A.
Lage: nördlich Voßwinkeler Schleuse
Straße: k.A.
Bahntrasse
Totfunde: 0

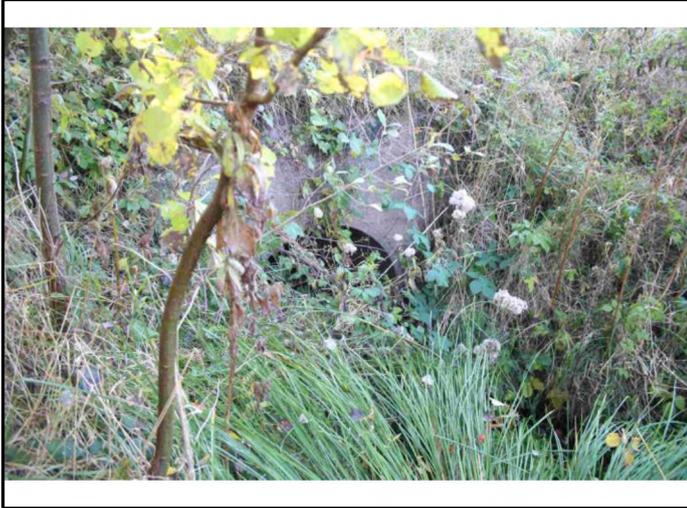
Nr.: 2644-006_001_he.JPG

Brückentyp: Rohrdurchlass Durchlaß Durchmesser: k.A.

Lichte Breite [m]: 1
Lichte Höhe [m]: 0,7 Brückenlänge [m]: 20
Bermen-Anzahl: keine
Bermenform: k.A.

Bedeutung im Habitatverbund: hoch
Verkehrsdichte: gering
Brückenindex: 0,035
Durchlass-Tauglichkeit: unpassierbar
