# Einschätzung von Durchlass-Bauwerken und Gefährdung des Fischotters

Aufnahme Nummer: 2644-007

Aufnahme-Datum: 19.10.2009

Gewässername: Havelkanal  
Lage: nördlich Voßwinkeler Schleuse  
Straße: k.A.  
Bahntrasse  
Todfunde: 0

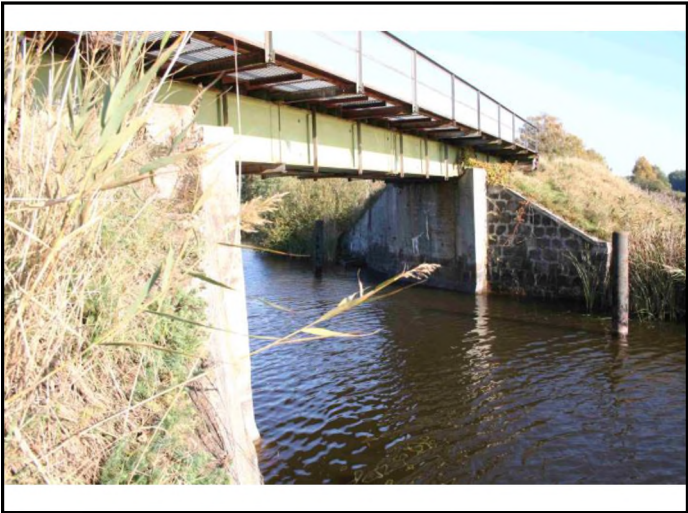
Nr.: 2644-007\_001\_he.JPG

Bedeutung im Habitatverbund: sehr hoch  
Verkehrsdichte: gering  
Brückenindex: 6  
Durchlass-Tauglichkeit: bedingt geeignet

| Entfernung Rechen | <input type="checkbox"/> | Markierstruktur Laufbohle fest | <input checked="" type="checkbox"/> |
