Einschätzung von Durchlass-Bauwerken und Gefährdung des Fischotters

Aufnahme Nummer: 2644-008 Aufnahme-Datum: 19.10.2009

Gewässername: k.A.
Lage: südlich Groß Quasow
Straße: k.A.
Bahntrasse
Todfunde: 0

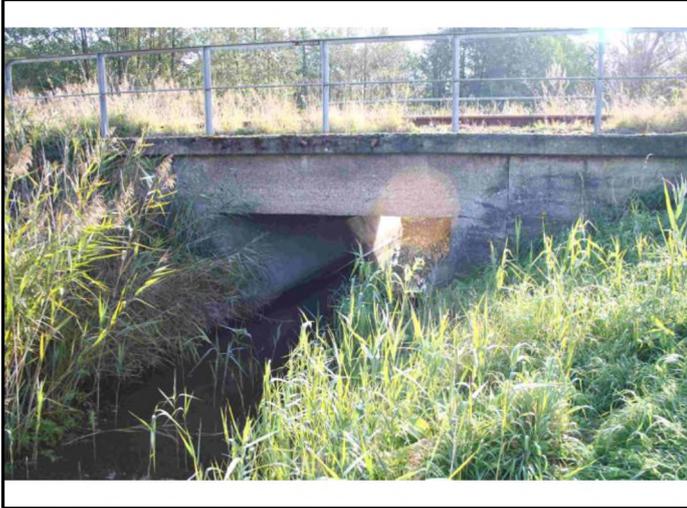
Nr.: 2644-008_001_he.JPG

Lichte Breite [m]: 3,5
Lichte Höhe [m]: 1 Brückenlänge [m]: 9
Bermen-Anzahl: keine
Bermenform: sonstige
befestigte Schräge

Bermen-Neigung: >45° Bermen-Breite [m]: 0,15

Bermen-Verfügbar: ständig trocken

Bedeutung im Habitatverbund: sehr hoch
Verkehrsdichte: gering
Brückenindex: 0,389
Durchlass-Tauglichkeit: bedingt geeignet

"zu 16: keine Markiermöglichkeit"

Trennung Wehr Durchlass	<input type="checkbox"/>	keine notwendig	<input type="checkbox"/>
Installation oberhalb Wehr	<input type="checkbox"/>	Markierstruktur Steinsch	<input checked="" type="checkbox"/>
Installation unterhalb Wehr	<input type="checkbox"/>	Markierstruktur Ufersubstrat	<input checked="" type="checkbox"/>
Entfernung Rechen	<input type="checkbox"/>	Markierstruktur Laufbohle fest	<input checked="" type="checkbox"/>
Entfernung sonstige Hindernisse	<input type="checkbox"/>	Markierstruktur Laufbohle schwimmend	<input type="checkbox"/>
Kastendurchlass/Maul eins. Berme	<input type="checkbox"/>	Markierstruktur Podest	<input type="checkbox"/>
Kastendurchlass/Maul beids. Berme	<input type="checkbox"/>	Verrohrung öffnen	<input type="checkbox"/>
Markierstruktur einseitig	<input checked="" type="checkbox"/>	Leit-/Schutzzäune notwendig	<input type="checkbox"/>
Markierstruktur beidseitig	<input type="checkbox"/>	Leitstrukturen/ -senken einrichten	<input type="checkbox"/>
