# Einschätzung von Durchlass-Bauwerken und Gefährdung des Fischotters

Aufnahme Nummer: 2644-009 Aufnahme-Datum: 19.10.2009

Gewässername: Havel  
Lage: südwestlich Groß Quasow  
Straße: k.A.  
Bahntrasse  
Todfunde: 0

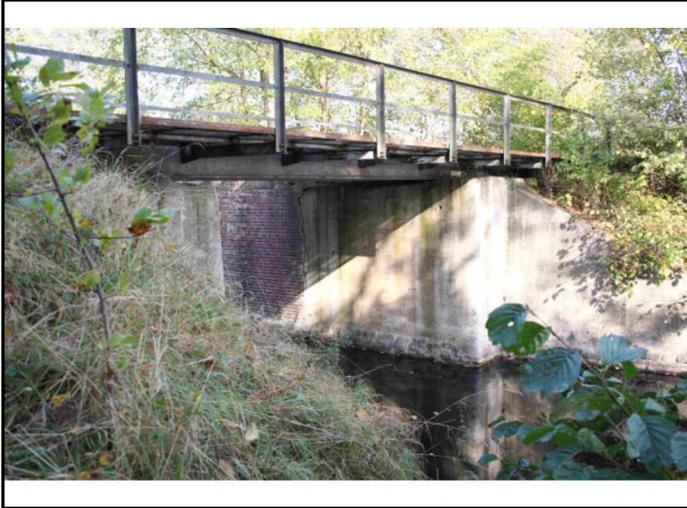
Nr.: 2644-009\_001\_he.JPG

sonstige Störfaktoren: Fließbetteinengung

Bedeutung im Habitatverbund: sehr hoch  
Verkehrsdichte: gering  
Brückenindex: 3,3  
Durchlass-Tauglichkeit: bedingt geeignet

Trennung Wehr Durchlass	<input type="checkbox"/>	keine notwendig	<input type="checkbox"/>
Installation oberhalb Wehr	<input type="checkbox"/>	Markierstruktur Steinsch	<input checked="" type="checkbox"/>
Installation unterhalb Wehr	<input type="checkbox"/>	Markierstruktur Ufersubstrat	<input checked="" type="checkbox"/>
Entfernung Rechen	<input type="checkbox"/>	Markierstruktur Laufbohle fest	<input checked="" type="checkbox"/>
Entfernung sonstige Hindernisse	<input type="checkbox"/>	Markierstruktur Laufbohle schwimmend	<input type="checkbox"/>
Kastendurchlass/Maul eins. Berme	<input type="checkbox"/>	Markierstruktur Podest	<input type="checkbox"/>
Kastendurchlass/Maul beids. Berme	<input type="checkbox"/>	Verrohrung öffnen	<input type="checkbox"/>
Markierstruktur einseitig	<input checked="" type="checkbox"/>	Leit-/Schutzzäune notwendig	<input type="checkbox"/>
Markierstruktur beidseitig	<input type="checkbox"/>	Leitstrukturen/ -senken einrichten	<input type="checkbox"/>
