# Einschätzung von Durchlass-Bauwerken und Gefährdung des Fischotters

Aufnahme Nummer: 2644-011

Aufnahme-Datum: 19.10.2009

Gewässername: k.A.  
Lage: bei Flohmarktscheune  
Straße: L 25  
Landesstraße  
Todfunde: 0

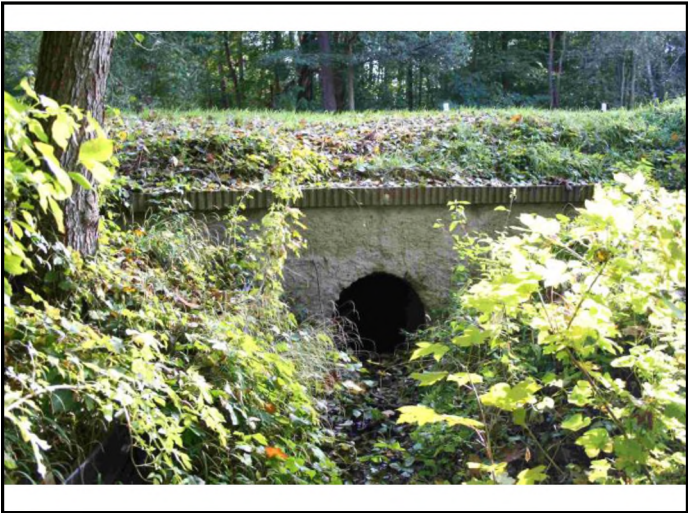
Nr.: 2644-011\_001\_he.JPG

Brückentyp: Rohrdurchlass

Lichte Breite [m]: 1  
Lichte Höhe [m]: 0,8  
Bermen-Anzahl: keine  
Bermenform: k.A.

Bedeutung im Habitatverbund: hoch  
Verkehrsdichte: gering  
Brückenindex: 0,042  
Durchlass-Tauglichkeit: ungeeignet

| Kastendurchlass/Maul eins. Berme | <input checked="" type="checkbox"/> | Markierstruktur Podest | <input type="checkbox"/> |
