# Einschätzung von Durchlass-Bauwerken und Gefährdung des Fischotters

Aufnahme Nummer: 2644-012 Aufnahme-Datum: 19.10.2009

Gewässername: k.A.  
Lage: in Neustrelitz-Tannenhof  
Straße: L 25  
Landesstraße  
Totfunde: 0

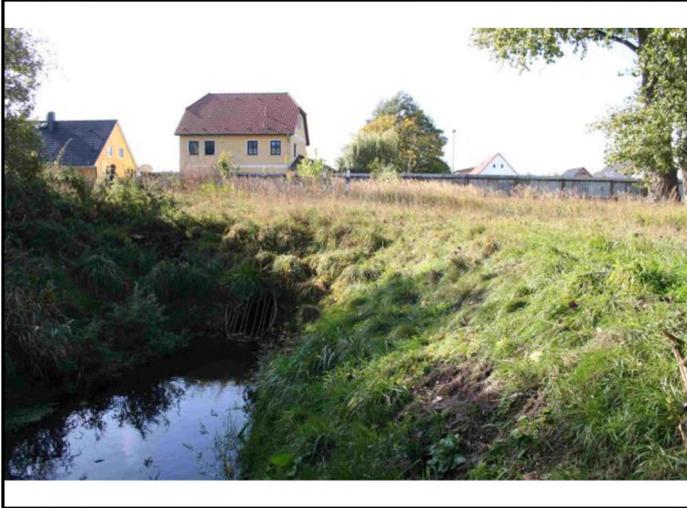
Nr.: 2644-012\_001\_he.JPG

Bedeutung im Habitatverbund: mittel  
Verkehrsdichte: gering  
Brückenindex: 0  
Durchlass-Tauglichkeit: unpassierbar

"zu 9 Störungen: beidseitig Rechen! Bzw. Installation mind 30 m von den Rohröffnungen. Graben recht flach unter Straßenniveau, Maßnahmen schwierig. Alternative Querungsmöglichkeiten betrachten. Nächster Durchlaß unterhalb Straße in Grundstück wieder mit Rechen"

Geschwindigkeitsbegrenzung	<input type="checkbox"/>	Bermen an Ufer anbinden	<input type="checkbox"/>
Trockenröhre einbringen	<input type="checkbox"/>	Wiesenzufahrten verlegen	<input type="checkbox"/>
		Komplexmaßnahmen notwendig	<input checked="" type="checkbox"/>
