# Einschätzung von Durchlass-Bauwerken und Gefährdung des Fischotters

Aufnahme Nummer: 2644-014

Aufnahme-Datum: 19.10.2009

Gewässername: k.A.  
Lage: östlich B 96 (alt) zwischen Neu- und Alt Strelitz  
Straße: B 198  
Bundesstraße  
Todfunde: 0

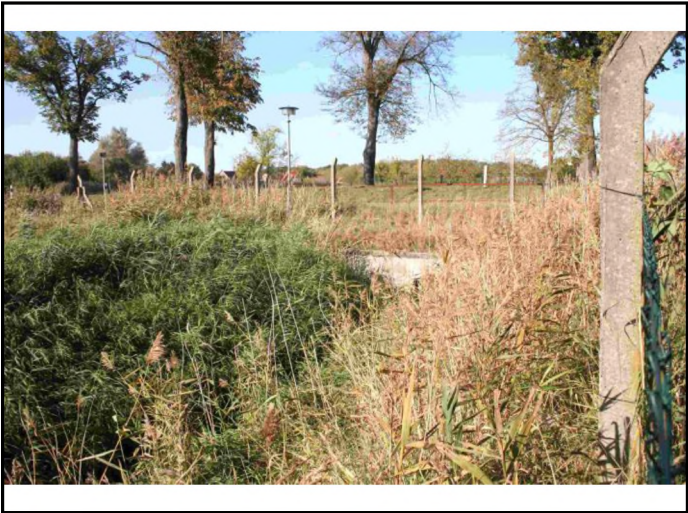
Nr.: 2644-014\_001\_he.JPG

Bedeutung im Habitatverbund: mittel  
Verkehrsdichte: mittel  
Brückenindex: 0  
Durchlass-Tauglichkeit: unpassierbar

"Richtung des Grabens unter der Straße und den Wegen nicht eindeutig nachvollziehbar. Wahrscheinlich auch unter Grundstücken verrohrt. Grundstückszaun vorhanden, nicht eingegraben, daher nicht vollständig dicht nachbessern. Durchlaß vergrößern und mit Bermen"

| Kastendurchlass/Maul beids. Berme | <input checked="" type="checkbox"/> | Verrohrung öffnen | <input checked="" type="checkbox"/> |
| | | Komplexmaßnahmen notwendig | <input checked="" type="checkbox"/> |
