# Einschätzung von Durchlass-Bauwerken und Gefährdung des Fischotters

Aufnahme Nummer: 2644-015

Aufnahme-Datum: 19.10.2009

Gewässername: k.A.  
Lage: westlich Bahn südlich Neustrelitz  
Straße: B 198  
Bundesstraße  
Todfunde: 0

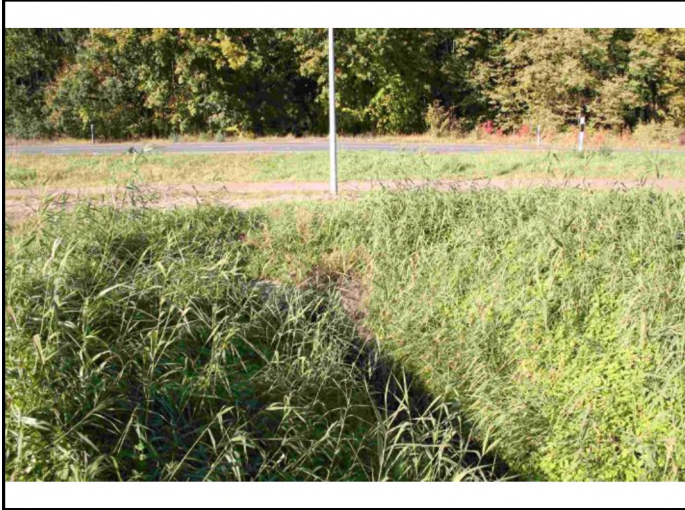
Nr.: 2644-015\_001\_he.JPG

Bedeutung im Habitatverbund: mittel  
Verkehrsdichte: mittel  
Brückenindex: 0,009  
Durchlass-Tauglichkeit: unpassierbar

**Priorität Festlegung: sehr hoch**
