# Einschätzung von Durchlass-Bauwerken und Gefährdung des Fischotters

Aufnahme Nummer: 2644-016

Aufnahme-Datum: 19.10.2009

Gewässername: k.A.  
Lage: nördlich B 198 westlich Neustrelitz  
Straße: k.A.  
Bahntrasse  
Todfunde: 0

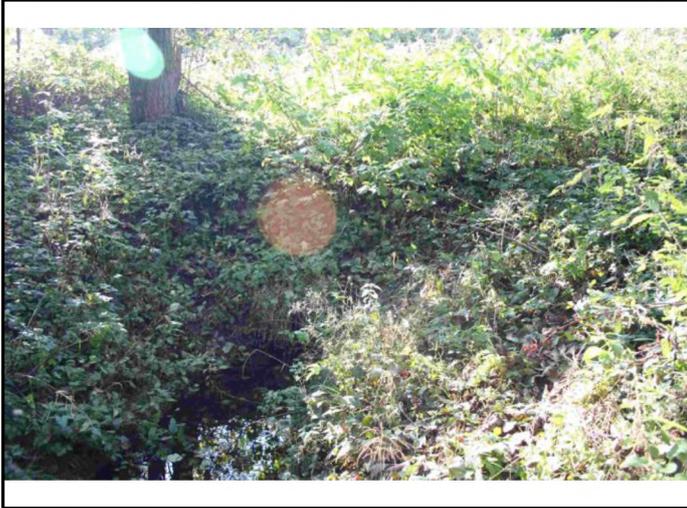
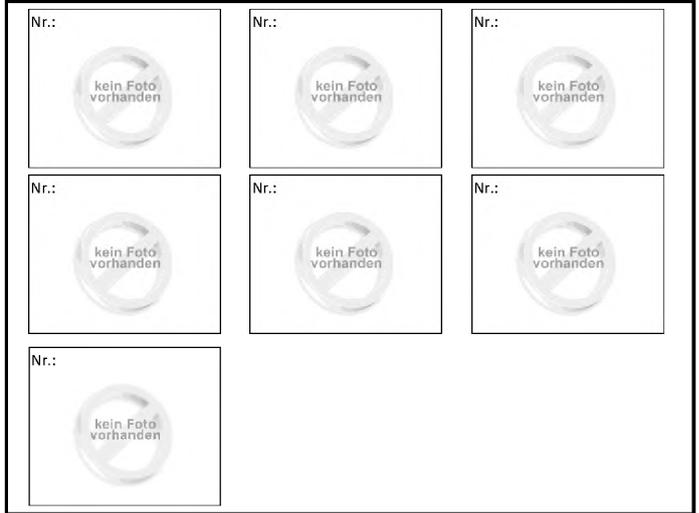
Nr.: 2644-016\_001\_he.JPG

sonstige Störfaktoren: Unrat und Müll

Passagemöglichkeit für: keine  
Bottleneck:   
Fähengebiet:

Bedeutung im Habitatverbund: mittel  
Verkehrsdichte: gering  
Brückenindex: 0,048  
Durchlass-Tauglichkeit: wenig geeignet

"Parallel zur Bahn verläuft unbefestigter Weg zu Grundstück, Gesamtkonzept notwendig"

Geschwindigkeitsbegrenzung	<input type="checkbox"/>	Bermen an Ufer anbinden	<input type="checkbox"/>
Trockenröhre einbringen	<input type="checkbox"/>	Wiesenzufahrten verlegen	<input type="checkbox"/>
		Komplexmaßnahmen notwendig	<input checked="" type="checkbox"/>
