Einschätzung von Durchlass-Bauwerken und Gefährdung des Fischotters

Aufnahme Nummer: 2644-017 Aufnahme-Datum: 19.10.2009

Gewässername: Roter Bach
Lage: zwischen Kalkhorst und Neustrelitz
Straße: B 198
Bundesstraße
Todfunde: 0

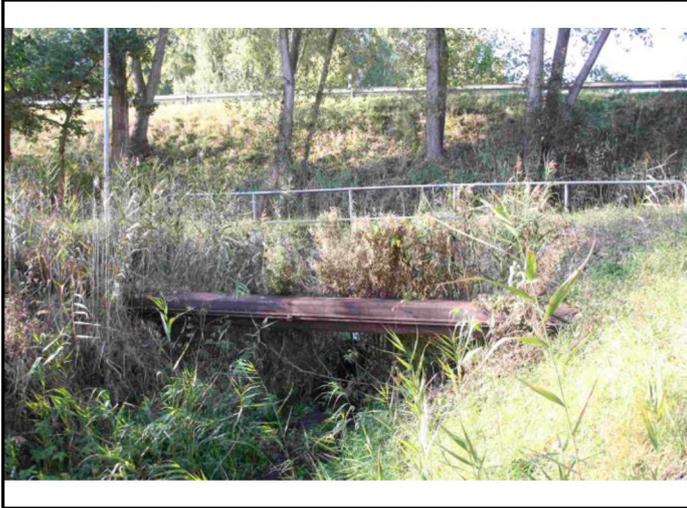
Nr.: 2644-017_001_he.JPG

Passagemöglichkeit für: keine
Bottleneck:
Fähengebiet:

Bedeutung im Habitatverbund: mittel
Verkehrsdichte: mittel
Brückenindex: 0,022
Durchlass-Tauglichkeit: unpassierbar
