# Einschätzung von Durchlass-Bauwerken und Gefährdung des Fischotters

Aufnahme Nummer: 2644-018

Aufnahme-Datum: 19.10.2009

Gewässername: k.A.  
Lage: zwischen Neu- und Altstrelitz s B 198  
Straße: B 96  
Bundesstraße  
Totfunde: 0

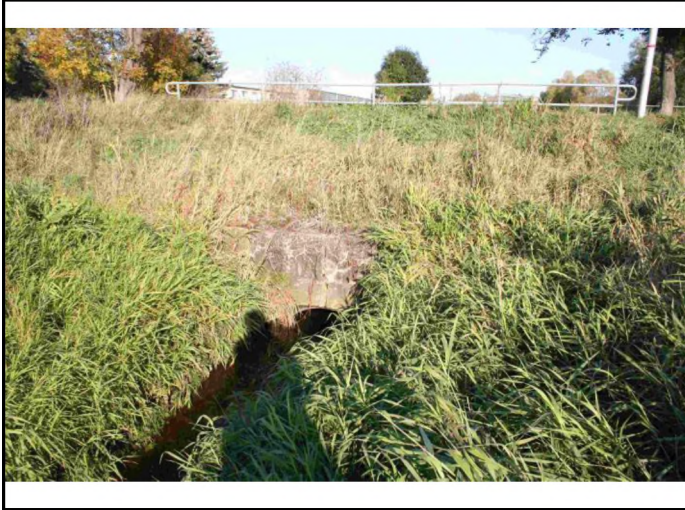
Nr.: 2644-018\_001\_he.JPG

Bedeutung im Habitatverbund: mittel  
Verkehrsdichte: mittel  
Brückenindex: 0,004  
Durchlass-Tauglichkeit: unpassierbar

**Priorität Festlegung: sehr hoch**

Geschwindigkeitsbegrenzung	<input type="checkbox"/>	Bermen an Ufer anbinden	<input type="checkbox"/>
Trockenröhre einbringen	<input checked="" type="checkbox"/>	Wiesenzufahrten verlegen	<input type="checkbox"/>
		Komplexmaßnahmen notwendig	<input type="checkbox"/>
