Einschätzung von Durchlass-Bauwerken und Gefährdung des Fischotters

Aufnahme Nummer: 2644-019 Aufnahme-Datum: 19.10.2009

Gewässername: k.A.
Lage: zwischen Neu- und Altstrelitz südlich B 198, nördlich Shell-Tankst
Straße: B 96
Bundesstraße
Todfunde: 0

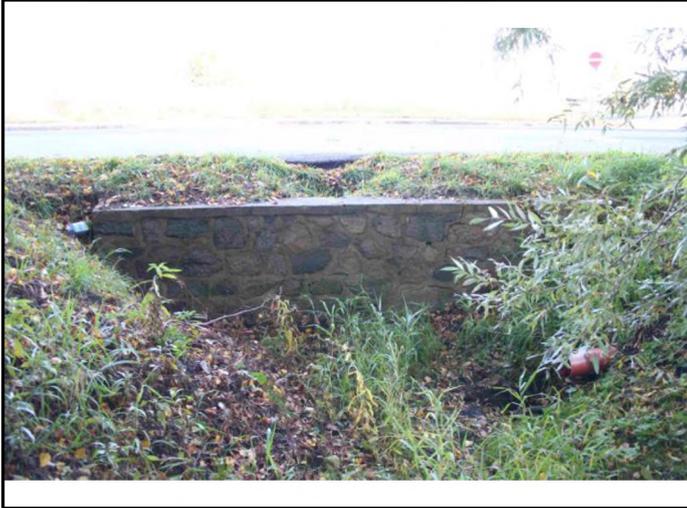
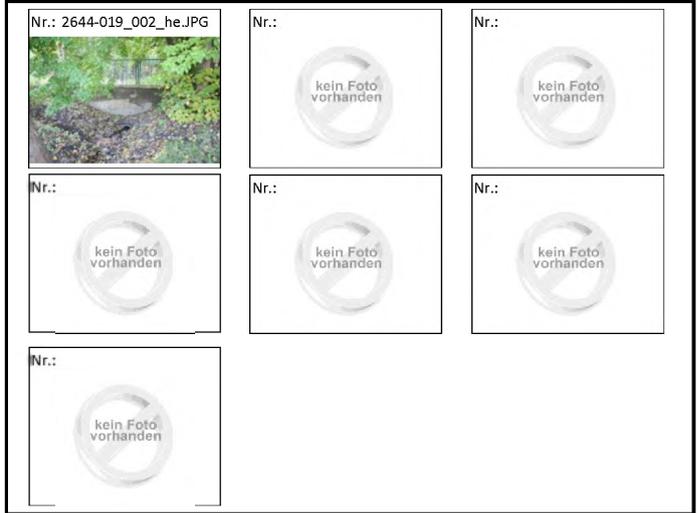
Nr.: 2644-019_001_he.JPG

sonstige Störfaktoren: 60m, verschüttet

Bedeutung im Habitatverbund: mittel
Verkehrsdichte: mittel
Brückenindex: 0
Durchlass-Tauglichkeit: unpassierbar

"Durchlässe beide öffnen und/oder Zaun durchlässig gestalten, Verrohrung öffnen; Kastendurchlaß mit einseitiger Berme"
