Einschätzung von Durchlass-Bauwerken und Gefährdung des Fischotters

Aufnahme Nummer: 2644-020 Aufnahme-Datum: 19.10.2009

Gewässername: k.A.
Lage: 200 m südl. B 198 zwischen Neu- und Altstrelitz
Straße: k.A.
Bahntrasse
Todfunde: 0

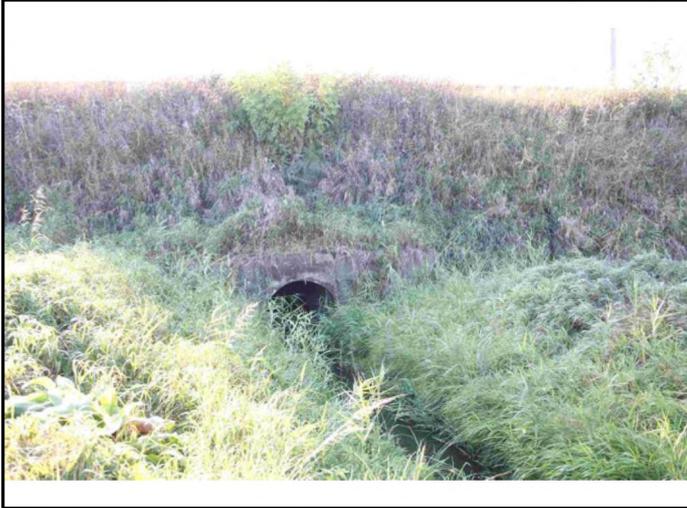
Nr.: 2644-020_001_he.JPG

Brückentyp: Rohrdurchlass Durchlaß Durchmesser: k.A.

Lichte Breite [m]: 1,2
Lichte Höhe [m]: 0,9 Brückenlänge [m]: 20
Bermen-Anzahl: keine
Bermenform: k.A.

Bedeutung im Habitatverbund: mittel
Verkehrsdichte: gering
Brückenindex: 0,054
Durchlass-Tauglichkeit: unpassierbar

Geschwindigkeitsbegrenzung	<input type="checkbox"/>	Bermen an Ufer anbinden	<input type="checkbox"/>
Trockenröhre einbringen	<input checked="" type="checkbox"/>	Wiesenzufahrten verlegen	<input type="checkbox"/>
		Komplexmaßnahmen notwendig	<input type="checkbox"/>
