# Einschätzung von Durchlass-Bauwerken und Gefährdung des Fischotters

Aufnahme Nummer: 2644-021 Aufnahme-Datum: 19.10.2009

Gewässername: k.A.  
Lage: an Abzweig nach Strelitz Alt  
Straße: B 96  
Bundesstraße  
Totfunde: 0

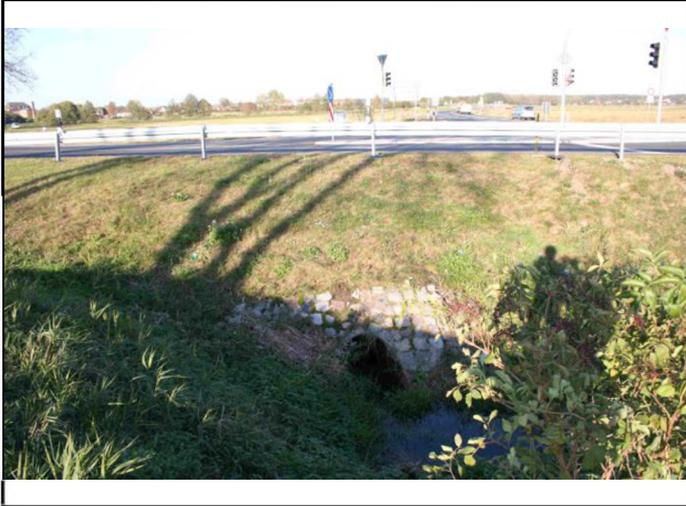
Nr.: 2644-021\_001\_he.JPG

Bedeutung im Habitatverbund: hoch  
Verkehrsdichte: hoch  
Brückenindex: 0,016  
Durchlass-Tauglichkeit: unpassierbar

**Priorität Festlegung: sehr hoch**

Geschwindigkeitsbegrenzung	<input type="checkbox"/>	Bermen an Ufer anbinden	<input type="checkbox"/>
Trockenröhre einbringen	<input type="checkbox"/>	Wiesenzufahrten verlegen	<input type="checkbox"/>
		Komplexmaßnahmen notwendig	<input checked="" type="checkbox"/>

"Leitzäune bei Badarf; Komplexes Gefährdungsgeschehen in gesamter Niederung südlich und östlich Strelitz Alt, nur mit Gesamtkonzept wirksam anzugehen, was die Verbesserung an Einzelpunkten einschließt."
