# Einschätzung von Durchlass-Bauwerken und Gefährdung des Fischotters

Aufnahme Nummer: 2644-024 Aufnahme-Datum: 19.10.2009

Gewässername: k.A.  
Lage: erster Graben nördlich Abzweig nach Strelitz Alt  
Straße: B 96  
Bundesstraße  
Todfunde: 0

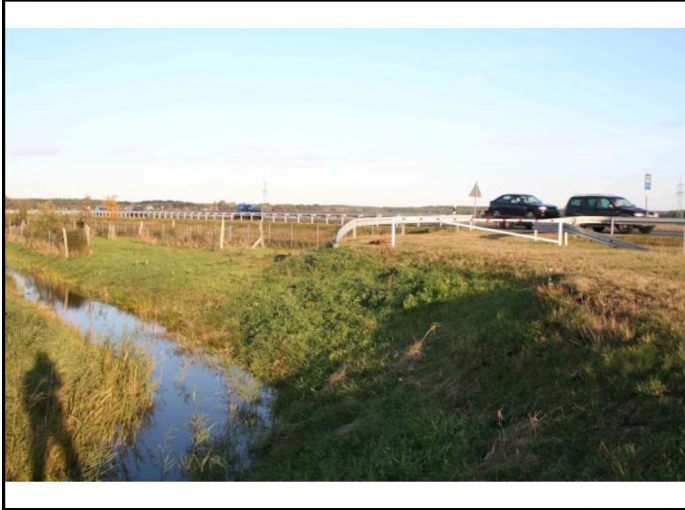
Nr.: 2644-024\_001\_he.JPG

Bedeutung im Habitatverbund: hoch  
Verkehrsdichte: hoch  
Brückenindex: 0  
Durchlass-Tauglichkeit: unpassierbar

"B 96 neu errichtet, ohne die Anforderungen an fischottergerechten Durchlaß; hier kein Durchlaß! Schutzzaun endet vor dem Abbiegen des Grabens (s. Photo); B 96 östlich und südlich von Strelitz Alt/Neustrelitz nur im Gesamtzusammenhang zu betrachten und z u lösen, was Verbesserungen an einzelnen Durchlässen einschließt. Nachforderung: Trockendurchlaß, wo Quergraben die Straße erreicht bzw. unmittelbar hinter Zufahrt von B 96. Leitzaun bis hinter Zufahrt verlängern."

Geschwindigkeitsbegrenzung	<input type="checkbox"/>	Bermen an Ufer anbinden	<input type="checkbox"/>
Trockenröhre einbringen	<input checked="" type="checkbox"/>	Wiesenzufahrten verlegen	<input type="checkbox"/>
		Komplexmaßnahmen notwendig	<input checked="" type="checkbox"/>
