# Einschätzung von Durchlass-Bauwerken und Gefährdung des Fischotters

Aufnahme Nummer: 2644-026 Aufnahme-Datum: 21.10.2009

Gewässername: Floßgraben  
Lage: nördlich Försterei Strelitz  
Straße: B 96  
Bundesstraße  
Totfunde: 0

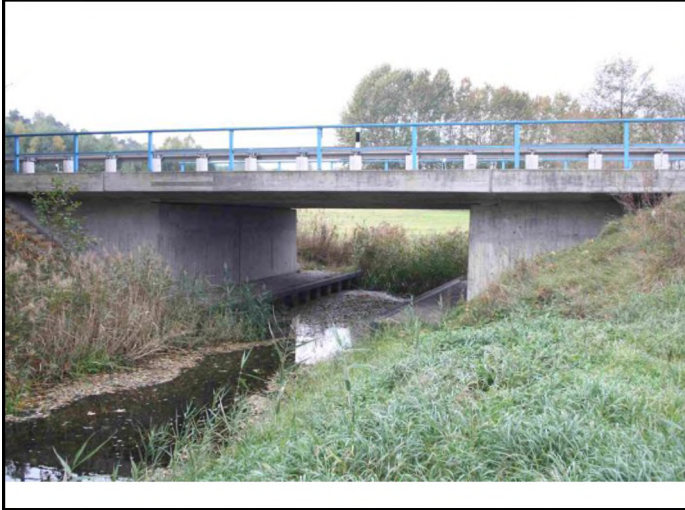
Nr.: 2644-026\_001\_he.JPG

"Brücke allein in Ordnung. Oberhalb Straße mündet Stendlitz über Pumpwerk in Foßgraben. Hier wechseln Fischotter über Land zwischen den Gewässern (Wechsel und Markierung). Gewisse Wahrscheinlichkeit, daß Fischotter in einem Zuge die Straße mit überqueren . Ggf. Leitzäune; B 96 östlich und südlich von Strelitz Alt/Neustrelitz nur im Gesamtzusammenhang zu betrachten und zu lösen, was Verbesserungen an einzelnen Durchlässen einschließt."
