# Einschätzung von Durchlass-Bauwerken und Gefährdung des Fischotters

Aufnahme Nummer: 2644-027

Aufnahme-Datum: 19.10.2009

Gewässername: k.A.  
Lage: östlich Strelitz Alt  
Straße: B 96  
Bundesstraße  
Todfunde: 0

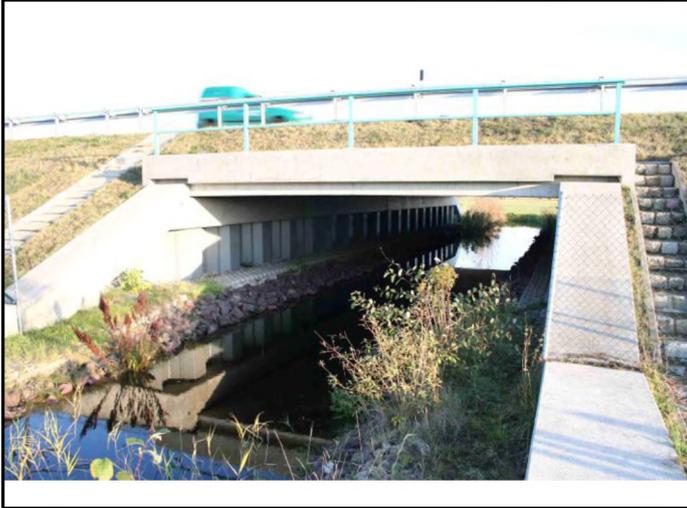
Nr.: 2644-027\_001\_he.JPG

"B 96 östlich und südlich von Strelitz Alt/Neustrelitz nur im Gesamtzusammenhang zu betrachten und zu lösen, was Verbesserungen an einzelnen Durchlässen einschließt. Durchlaß hier gut geplant, im Detail verbesserungsfähig: Tür vom Zaun fehlt, gestohlen. Fischotter können außerdem den Zaun umgehen am Brückenaufgang beidseitig (s. Photos), nachbessern. Die Durchlaßlänge plant schon den 4-spurigen Ausbau der B 96!"
