Einschätzung von Durchlass-Bauwerken und Gefährdung des Fischotters

Aufnahme Nummer: 2644-029 Aufnahme-Datum: 21.10.2009

Gewässername: k.A.
Lage: nördlich Floßgraben am Wäldchen
Straße: B 96
Bundesstraße
Totfunde: 0

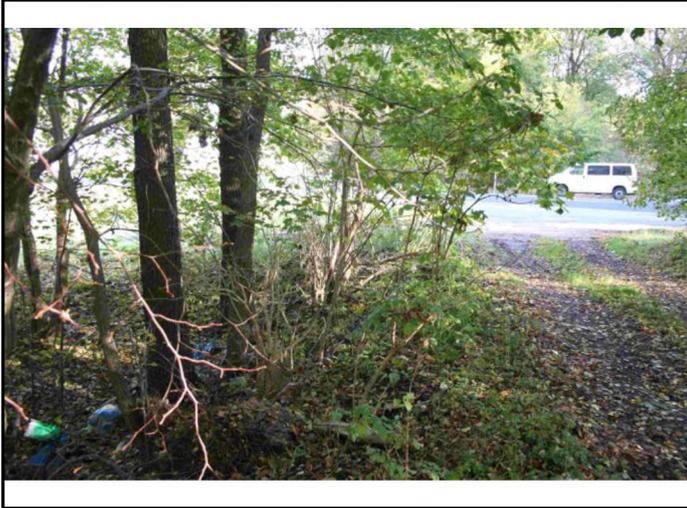
Nr.: 2644-029_001_he.JPG

Bedeutung im Habitatverbund: hoch
Verkehrsdichte: hoch
Brückenindex: 0
Durchlass-Tauglichkeit: unpassierbar

"B 96 östlich und südlich von Strelitz Alt/Neustrelitz nur im Gesamtzusammenhang zu betrachten und zu lösen, was Verbesserungen an einzelnen Durchlässen einschließt. Die Straße wurde gerade erneuert, ohne Durchlaß! Nachfordern."

| Trockenröhre einbringen | <input checked="" type="checkbox"/> | Wiesenzufahrten verlegen | <input type="checkbox"/> |
| | | Komplexmaßnahmen notwendig | <input checked="" type="checkbox"/> |
