Einschätzung von Durchlass-Bauwerken und Gefährdung des Fischotters

Aufnahme Nummer: 2644-030

Aufnahme-Datum: 21.10.2009

Gewässername: k.A.
Lage: südlich K 16 östlich Strelitz Alt
Straße: B 96
Bundesstraße
Todfunde: 0

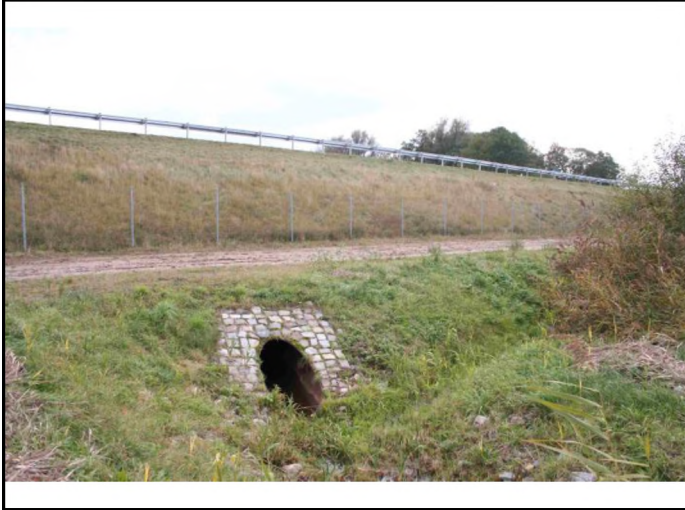
Nr.: 2644-030_001_he.JPG

Bedeutung im Habitatverbund: mittel
Verkehrsdichte: hoch
Brückenindex: 0,009
Durchlass-Tauglichkeit: unpassierbar

"B 96 östlich und südlich von Strelitz Alt/Neustrelitz nur im Gesamtzusammenhang zu betrachten und zu lösen, was Verbesserungen an einzelnen Durchlässen einschließt. Durchlaß zu klein und ohne Markiermöglichkeiten unter der Straße. Leitzäune werden untern quer, Dachs-/Fuchsbau in Böschung!"

Geschwindigkeitsbegrenzung	<input type="checkbox"/>	Bermen an Ufer anbinden	<input type="checkbox"/>
Trockenröhre einbringen	<input checked="" type="checkbox"/>	Wiesenzufahrten verlegen	<input type="checkbox"/>
		Komplexmaßnahmen notwendig	<input checked="" type="checkbox"/>
