Einschätzung von Durchlass-Bauwerken und Gefährdung des Fischotters

Aufnahme Nummer: 2644-031

Aufnahme-Datum: 21.10.2009

Gewässername: k.A.
Lage: nördlich K 16 östlich Strelitz Alt
Straße: B 96
Bundesstraße
Totfunde: 0

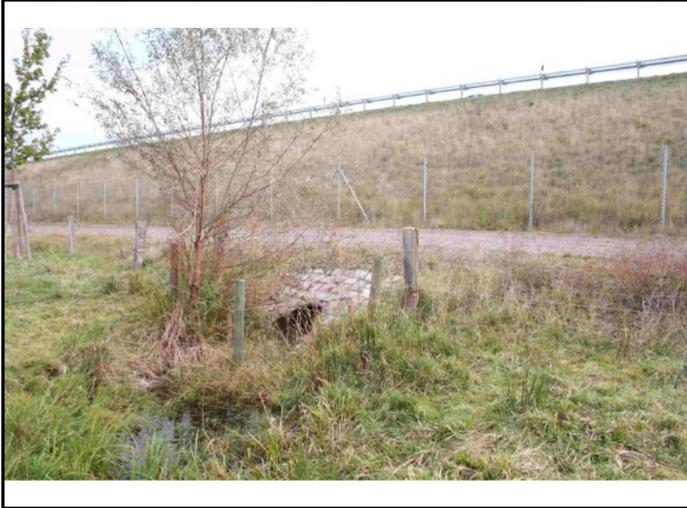
Nr.: 2644-031_001_he.JPG

Bedeutung im Habitatverbund: mittel
Verkehrsdichte: hoch
Brückenindex: 0,25
Durchlass-Tauglichkeit: unpassierbar

"B 96 östlich und südlich von Strelitz Alt/Neustrelitz nur im Gesamtzusammenhang zu betrachten und zu lösen, was Verbesserungen an einzelnen Durchlässen einschließt. Durchlaß zu klein und ohne Markiermöglichkeiten unter der Straße. Leitzäune werden untern quer, Dachs-/Fuchsbau in Böschung!"

Geschwindigkeitsbegrenzung	<input type="checkbox"/>	Bermen an Ufer anbinden	<input type="checkbox"/>
Trockenröhre einbringen	<input checked="" type="checkbox"/>	Wiesenzufahrten verlegen	<input type="checkbox"/>
		Komplexmaßnahmen notwendig	<input checked="" type="checkbox"/>
