# Einschätzung von Durchlass-Bauwerken und Gefährdung des Fischotters

Aufnahme Nummer: 2644-032

Aufnahme-Datum: 21.10.2009

Gewässername: k.A.  
Lage: 1. Durchlaß östlich B 96 östlich Strelitz Alt  
Straße: K 16  
Kreisstraße  
Todfunde: 0

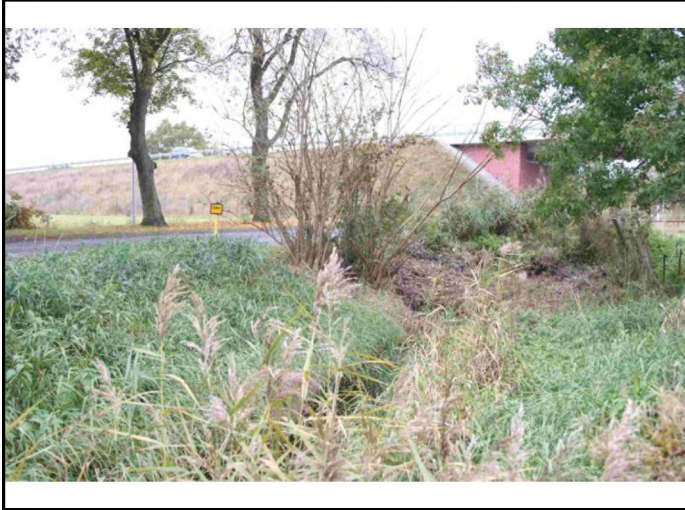
Nr.: 2644-032\_001\_he.JPG

Bedeutung im Habitatverbund: mittel  
Verkehrsdichte: hoch  
Brückenindex: 0,004  
Durchlass-Tauglichkeit: unpassierbar

**Priorität Festlegung: sehr hoch**

"Nachweise: intensiv genutzter Wechsel über Straße; Geschwindigkeitsbegrenzung kurzfristig möglich, bis ausreichender Durchlaß realisiert werden kann. Verkehr rege!"

Geschwindigkeitsbegrenzung	<input checked="" type="checkbox"/>	Bermen an Ufer anbinden	<input type="checkbox"/>
Trockenröhre einbringen	<input type="checkbox"/>	Wiesenzufahrten verlegen	<input type="checkbox"/>
		Komplexmaßnahmen notwendig	<input type="checkbox"/>
