# Einschätzung von Durchlass-Bauwerken und Gefährdung des Fischotters

Aufnahme Nummer: 2644-034

Aufnahme-Datum: 21.10.2009

Gewässername: Floßgraben  
Lage: nördl. Ortseingang Fürstensee  
Straße: K 16  
Kreisstraße  
Todfunde: 1

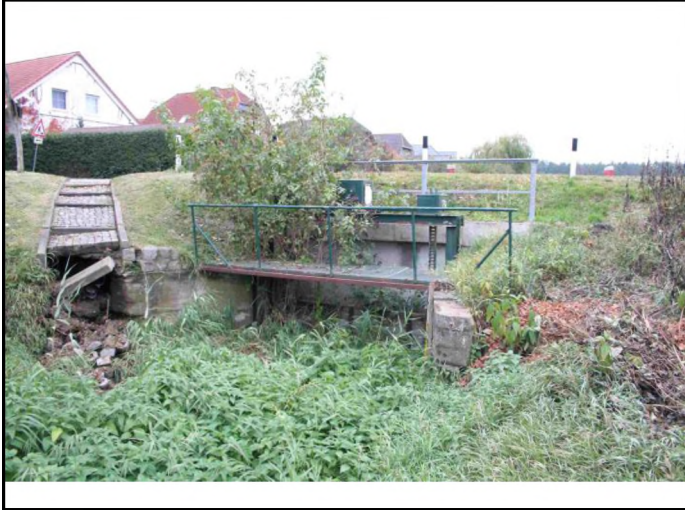
Nr.: 2644-034\_001\_he.JPG

Bedeutung im Habitatverbund: sehr hoch  
Verkehrsdichte: gering  
Brückenindex: 0  
Durchlass-Tauglichkeit: unpassierbar

**Priorität Festlegung: oberste Priorität**

"Wenn, wie derzeit augenscheinlich, der Durchlaß nur zeitweise Wasser führt, ist es ausreichend, wenn das Wehr versetzt und der DL regelmäßig von Unrat beräumt wird."
