Einschätzung von Durchlass-Bauwerken und Gefährdung des Fischotters

Aufnahme Nummer: 2644-037

Aufnahme-Datum: 21.10.2009

Gewässername: Kanal Langer-Krebssee
Lage: nördlich Neu Strelitz, Höhe Langer See
Straße: B 96
Bundesstraße
Totfunde: 0

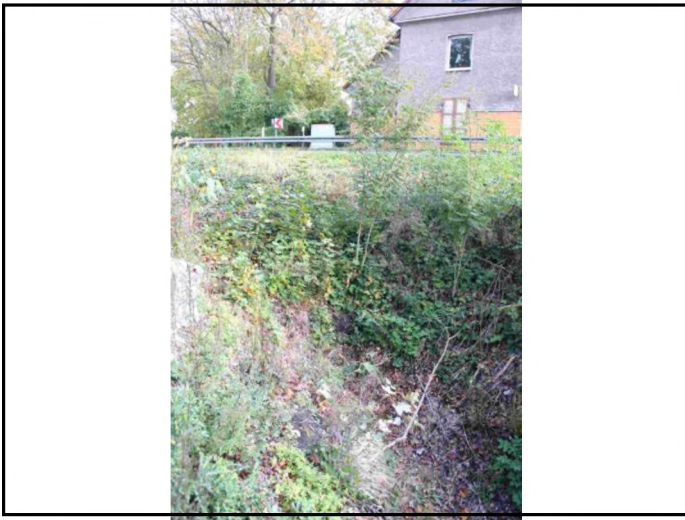
Nr.: 2644-037_001_he.JPG

sonstige Störfaktoren: DL verschüttet

Bedeutung im Habitatverbund: hoch
Verkehrsdichte: praktisch unpassierbar
Brückenindex: 0
Durchlass-Tauglichkeit: unpassierbar

"Biotopverbund belegt durch 2 Totfunde zwischen den Seen, Durchlaß aufwerten als natürlichen Wanderweg; Trockenröhre bzw. freilegen des vorhandenen Durchlasses. Seeseitig existiert Grundstückszaun, beibehalten. Andere Seite parallel Zäunen"
