# Einschätzung von Durchlass-Bauwerken und Gefährdung des Fischotters

Aufnahme Nummer: 2645-002 Aufnahme-Datum: 21.10.2009

Gewässername: k.A.  
Lage: nordöstlicher Ortsausgang Rödlin  
Straße: K 17  
Kreisstraße  
Totfunde: 0

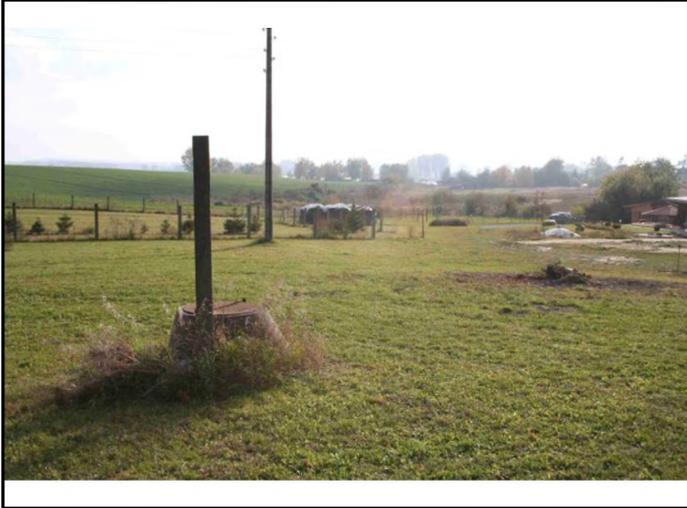
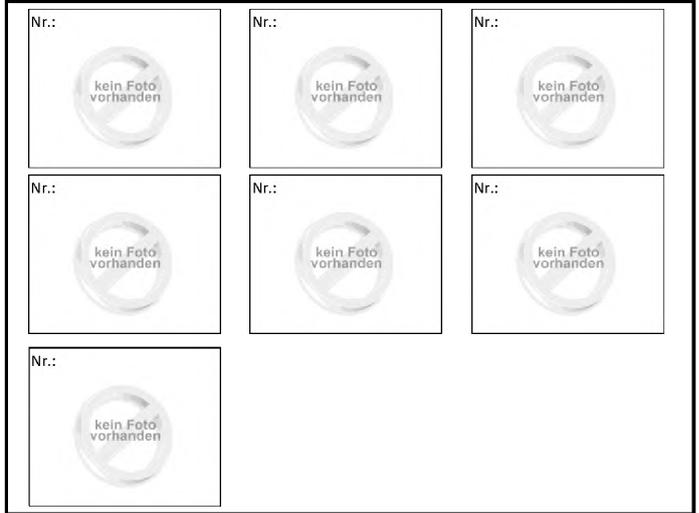
Nr.: 2645-002\_001\_he.JPG

Störfaktoren: Verrohrung

sonstige Störfaktoren: 120 m

Bedeutung im Habitatverbund: hoch  
Verkehrsdichte: gering  
Brückenindex: 0  
Durchlass-Tauglichkeit: unpassierbar

"Verrohrung durch Grundstück, aber nicht am Haus"

Geschwindigkeitsbegrenzung	<input type="checkbox"/>	Bermen an Ufer anbinden	<input type="checkbox"/>
Trockenröhre einbringen	<input checked="" type="checkbox"/>	Wiesenzufahrten verlegen	<input type="checkbox"/>
		Komplexmaßnahmen notwendig	<input type="checkbox"/>
