Einschätzung von Durchlass-Bauwerken und Gefährdung des Fischotters

Aufnahme Nummer: 2645-003 Aufnahme-Datum: 21.10.2009

Gewässername: k.A.
Lage: nördlich Rödlin auf Grenze zu TK 2545
Straße: k.A.
Bahntrasse
Totfunde: 0

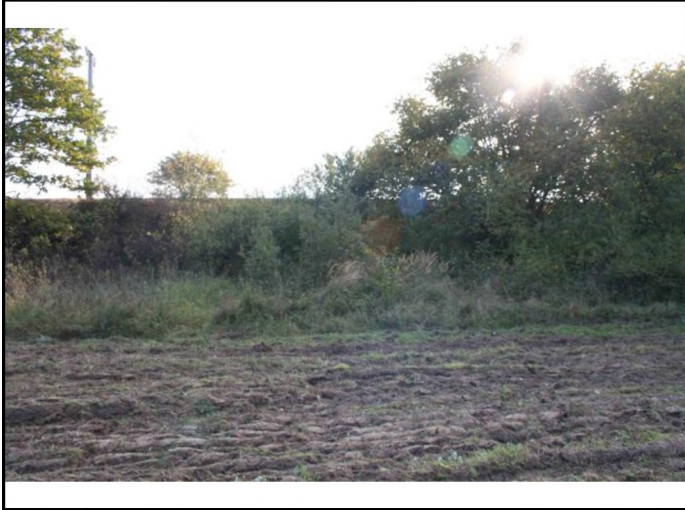
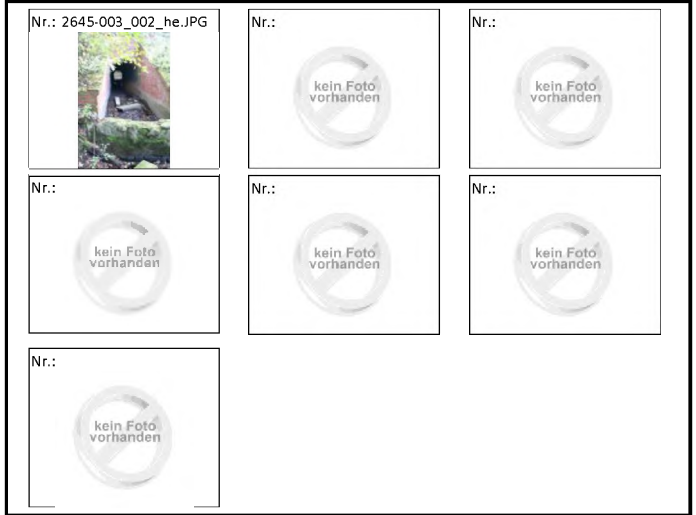
Nr.: 2645-003_001_he.JPG

"Durchlaß freigehalten, unterhalb Brücke Querwand entfernen, Graben unterhalb Straße verrohrt, Straßendurchlaß verschüttet und unpassierbar. Verrohrung öffnen, passierbaren Durchlaß erstellen."
