Einschätzung von Durchlass-Bauwerken und Gefährdung des Fischotters

Aufnahme Nummer: 2645-004 Aufnahme-Datum: 22.10.2009

Gewässername: k.A.
Lage: Höhe Abzweig Kläranlage südöstlich Blankensee
Straße: L 34
Landesstraße
Totfunde: 0

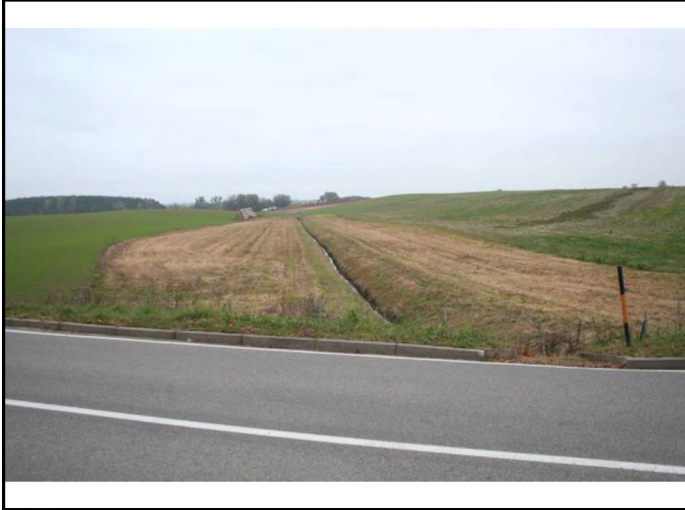
Nr.: 2645-004_001_he.JPG

Brückentyp: Rohrdurchlass Durchlaß Durchmesser: 0,4

Bedeutung im Habitatverbund: gering
Verkehrsdichte: sehr gering
Brückenindex: 0
Durchlass-Tauglichkeit: unpassierbar

"zu 32 Trübung: Klärwerksabwässer eingeleitet."

| Kastendurchlass/Maul eins. Berme | <input checked="" type="checkbox"/> | Markierstruktur Podest | <input type="checkbox"/> |
| Kastendurchlass/Maul beids. Berme | <input type="checkbox"/> | Verrohrung öffnen | <input checked="" type="checkbox"/> |
