Einschätzung von Durchlass-Bauwerken und Gefährdung des Fischotters

Aufnahme Nummer: 2645-005 Aufnahme-Datum: 22.10.2009

Gewässername: k.A.
Lage: nördlich Kläranlage südöstlich Blankensee
Straße: L 34
Landesstraße
Totfunde: 0

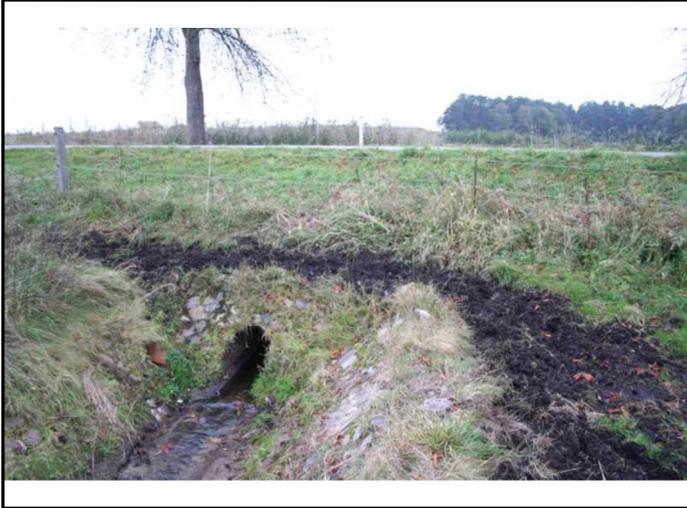
Nr.: 2645-005_001_he.JPG

Brückentyp: Rohrdurchlass Durchlaß Durchmesser: k.A.

Lichte Breite [m]: 0,6
Lichte Höhe [m]: 0,3 Brückenlänge [m]: 14
Bermen-Anzahl: keine
Bermenform: k.A.

Bedeutung im Habitatverbund: hoch
Verkehrsdichte: sehr gering
Brückenindex: 0,013
Durchlass-Tauglichkeit: unpassierbar
