Einschätzung von Durchlass-Bauwerken und Gefährdung des Fischotters

Aufnahme Nummer: 2645-006

Aufnahme-Datum: 22.10.2009

Gewässername: k.A.
Lage: am Abzweig Ollendorf
Straße: B 198
Bundesstraße
Totfunde: 0

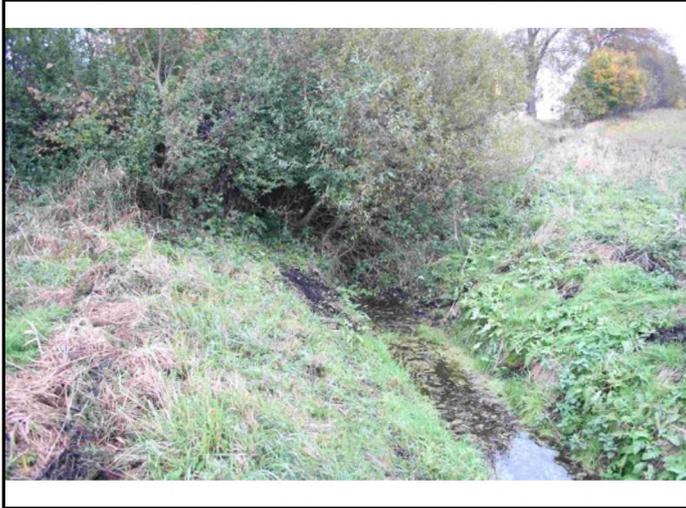
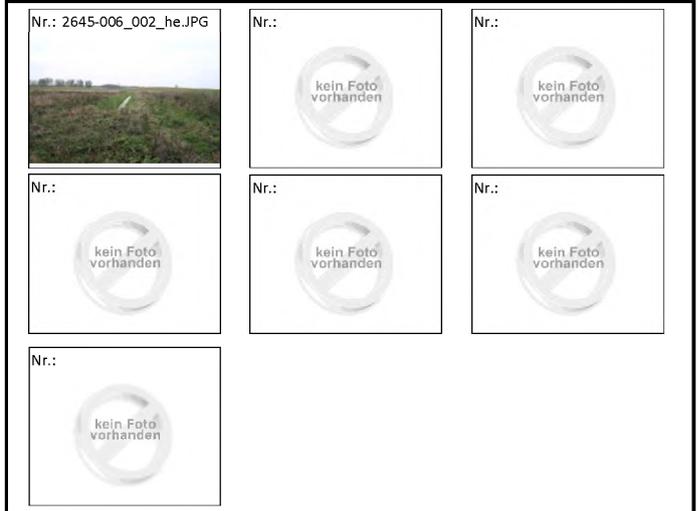
Nr.: 2645-006_001_he.JPG

Brückentyp: kein Durchlass
Durchlaß Durchmesser: k.A.

Gewässer-Straßen-Verlauf: kein Gewässer kreuzt

Passagemöglichkeit für: keine
Bottleneck:
Fähengebiet:

Bedeutung im Habitatverbund: gering
Verkehrsdichte: mittel
Brückenindex: 0
Durchlass-Tauglichkeit: unpassierbar

Priorität Festlegung: sehr hoch

Geschwindigkeitsbegrenzung	<input type="checkbox"/>	Bermen an Ufer anbinden	<input type="checkbox"/>
Trockenröhre einbringen	<input checked="" type="checkbox"/>	Wiesenzufahrten verlegen	<input type="checkbox"/>
		Komplexmaßnahmen notwendig	<input type="checkbox"/>

"Lage Trockenröhre in Höhe des Grabenklicks; Priorität vor Ort sehr hoch eingeschätzt!"
