Einschätzung von Durchlass-Bauwerken und Gefährdung des Fischotters

Aufnahme Nummer: 2645-007

Aufnahme-Datum: 22.10.2009

Gewässername: k.A.
Lage: östlich Abzweig Hoffelde
Straße: B 198
Bundesstraße
Todfunde: 0

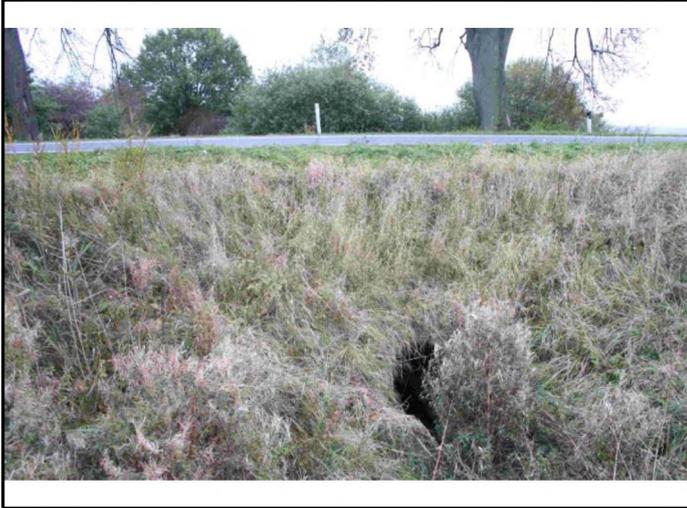
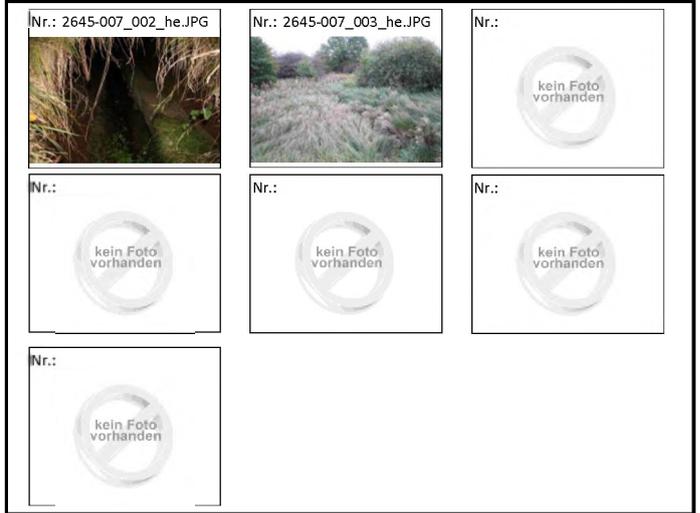
Nr.: 2645-007_001_he.JPG

Brückentyp: Rohrdurchlass
Durchlaß Durchmesser: k.A.
Lichte Breite [m]: 1
Lichte Höhe [m]: 1
Bermen-Anzahl: einseitig
Bermenform: sonstige
Brückenlänge [m]: 15
Bermen-Neigung: 0-15°
Bermen-Breite [m]: 0,3
Bermen-Verfügbar: ständig trocken

Bedeutung im Habitatverbund: mittel
Verkehrsdichte: mittel
Brückenindex: 0,067
Durchlass-Tauglichkeit: wenig geeignet

"zu 16: sonstige Strukturen im Durchlaß: Laufbalken fest; Maßnahmen: Eingänge des Durchlasses freihalten, ggf. kurze Leitzäune nachrüsten. Gutes Beispiel, wie es funktionieren könnte."
