Einschätzung von Durchlass-Bauwerken und Gefährdung des Fischotters

Aufnahme Nummer: 2645-010

Aufnahme-Datum: 22.10.2009

Gewässername: k.A.
Lage: bei Heckenhaus/Kiebitzmoor
Straße: B 198
Bundesstraße
Totfunde: 1

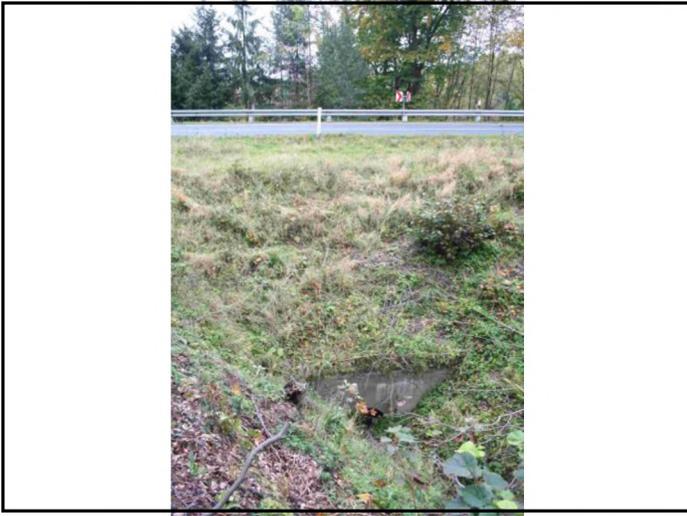
Nr.: 2645-010_001_he.JPG

Bedeutung im Habitatverbund: hoch
Verkehrsdichte: mittel
Brückenindex: 0,015
Durchlass-Tauglichkeit: unpassierbar

"Zweifachtotfundpunkt; Nördlich der Straße besteht Grundstückszaun, der für Otter passierbar ist. Derzeit Bau eines Fahrradweges parallel zur Straße. Dazu Verlängerung des vorhandenen Durchlasses erforderlich. Grundstückszaun erneueren und s. Straße Leit zaun, mindestens bis zum Feuchtgebiet nördlich der Straße. Mindestens bestehenden Durchlaß reinigen und freihalten als Sofortmaßnahme; Detaiplanung vor Ort."

Priorität Festlegung: oberste Priorität
