Einschätzung von Durchlass-Bauwerken und Gefährdung des Fischotters

Aufnahme Nummer: 2645-011

Aufnahme-Datum: 22.10.2009

Gewässername: k.A.
Lage: nördl. Waldgraben zwischen Carpin und Goldenbaum
Straße: K 30
Kreisstraße
Todfunde: 0

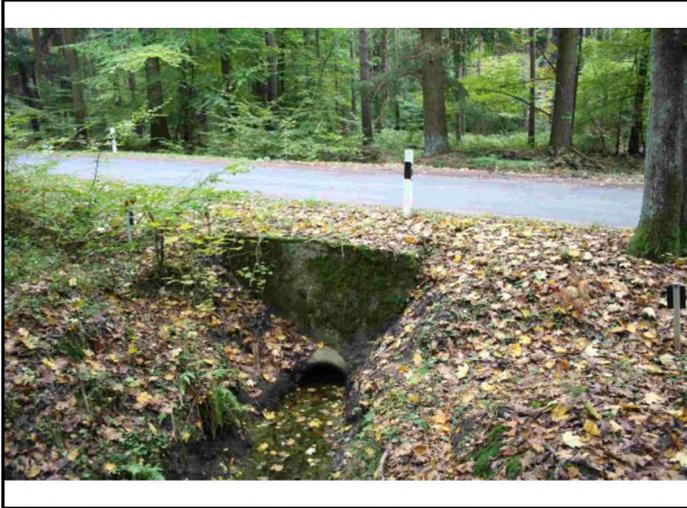
Nr.: 2645-011_001_he.JPG

Bedeutung im Habitatverbund: hoch
Verkehrsdichte: gering
Brückenindex: 0,038
Durchlass-Tauglichkeit: unpassierbar

"zu 25 Geschwindigkeit: Straßenschäden; Bei notwendiger Erneuerung der Straße und/oder des Durchlasses, beide sind in schlechtem Zustand"
