Einschätzung von Durchlass-Bauwerken und Gefährdung des Fischotters

Aufnahme Nummer: 2645-012 Aufnahme-Datum: 22.10.2009

Gewässername: k.A.
Lage: südl. Waldgraben zwischen Carpin und Goldenbaum
Straße: K 30
Kreisstraße
Totfunde: 0

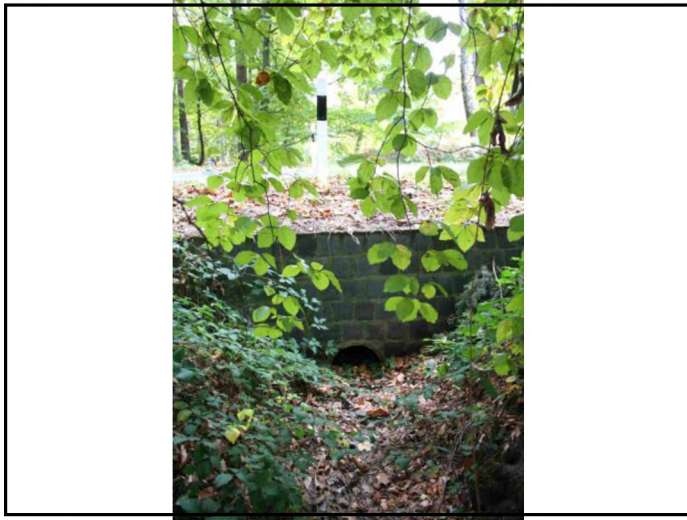
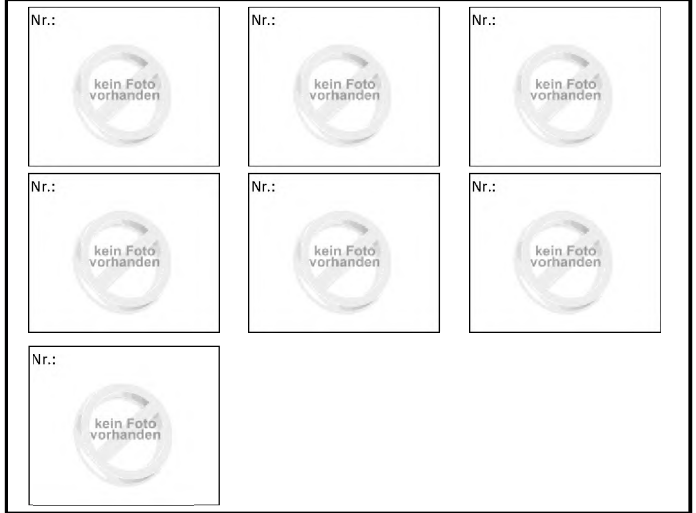
Nr.: 2645-012_001_he.JPG

Brückentyp: Rohrdurchlass Durchlaß Durchmesser: k.A.

Lichte Breite [m]: 0,4
Lichte Höhe [m]: 0,3 Brückenlänge [m]: 10
Bermen-Anzahl: keine
Bermenform: k.A.

Bedeutung im Habitatverbund: hoch
Verkehrsdichte: gering
Brückenindex: 0,012
Durchlass-Tauglichkeit: unpassierbar

"zu 25 Geschwindigkeit: Straßenschäden; Bei notwendiger Erneuerung der Straße und/oder des Durchlasses, beide sind in schlechtem Zustand; Graben führt nur temporär Wasser, größere Röhre als Trockenröhre ausreichend, wenn Durchlaßumgebung nicht vertieft wird, so daß Wasser vor den Eingängen steht."
