Einschätzung von Durchlass-Bauwerken und Gefährdung des Fischotters

Aufnahme Nummer: 2645-014 Aufnahme-Datum: 22.10.2009

Gewässername: k.A.
Lage: südlich Goldenbaum
Straße: K 30
Kreisstraße
Todfunde: 0

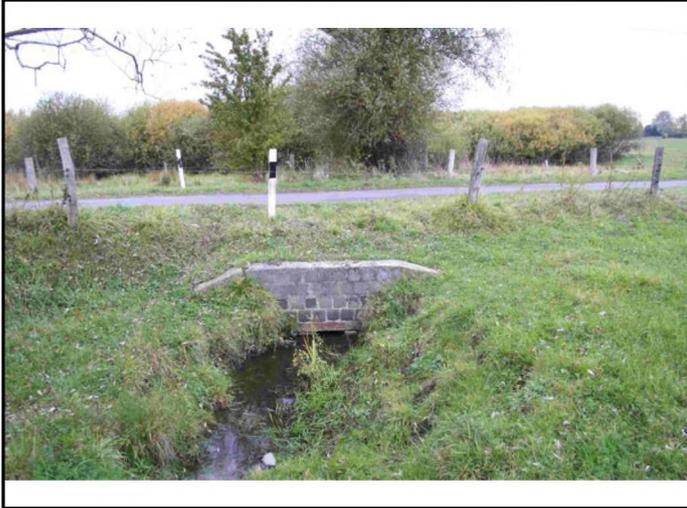
Nr.: 2645-014_001_he.JPG

sonstige Störfaktoren: DL submers

Durchlass vollständig geflutet?

Bedeutung im Habitatverbund: gering
Verkehrsdichte: gering
Brückenindex: 0,444
Durchlass-Tauglichkeit: unpassierbar

Priorität Festlegung: hoch
