Einschätzung von Durchlass-Bauwerken und Gefährdung des Fischotters

Aufnahme Nummer: 2645-016

Aufnahme-Datum: 22.10.2009

Gewässername: k.A.
Lage: unterhalb Goldembaumer Mühle
Straße: K 30
Kreisstraße
Todfunde: 0

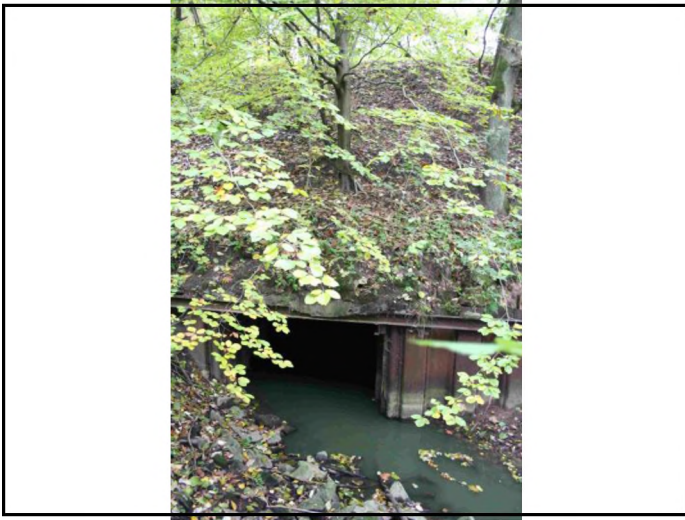
Nr.: 2645-016_001_he.JPG

Bedeutung im Habitatverbund: hoch
Verkehrsdichte: gering
Brückenindex: 0,1
Durchlass-Tauglichkeit: bedingt geeignet

"Straßenschäden! Grundstückszaun von Mühle her nicht dicht, kann unterlaufen werden, jedoch keine Wechsel sichtbar. Verkehr rege."

Trennung Wehr Durchlass	<input type="checkbox"/>	keine notwendig	<input type="checkbox"/>
Installation oberhalb Wehr	<input type="checkbox"/>	Markierstruktur Steinsch	<input checked="" type="checkbox"/>
Installation unterhalb Wehr	<input type="checkbox"/>	Markierstruktur Ufersubstrat	<input type="checkbox"/>
Entfernung Rechen	<input type="checkbox"/>	Markierstruktur Laufbohle fest	<input checked="" type="checkbox"/>
Entfernung sonstige Hindernisse	<input type="checkbox"/>	Markierstruktur Laufbohle schwimmend	<input type="checkbox"/>
Kastendurchlass/Maul eins. Berme	<input type="checkbox"/>	Markierstruktur Podest	<input type="checkbox"/>
Kastendurchlass/Maul beids. Berme	<input type="checkbox"/>	Verrohrung öffnen	<input type="checkbox"/>
Markierstruktur einseitig	<input checked="" type="checkbox"/>	Leit-/Schutzzäune notwendig	<input type="checkbox"/>
Markierstruktur beidseitig	<input type="checkbox"/>	Leitstrukturen/ -senken einrichten	<input type="checkbox"/>
