Einschätzung von Durchlass-Bauwerken und Gefährdung des Fischotters

Aufnahme Nummer: 2646-001

Aufnahme-Datum: 22.10.2009

Gewässername: k.A.
Lage: nördlich Gräpkenteich
Straße: L 341
Landesstraße
Totfunde: 0

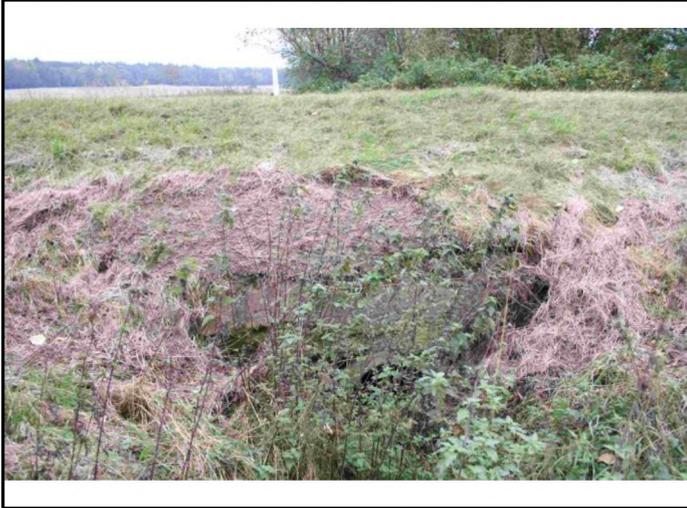
Nr.: 2646-001_001_he.JPG

Bedeutung im Habitatverbund: gering
Verkehrsdichte: gering
Brückenindex: 0,018
Durchlass-Tauglichkeit: unpassierbar

Priorität Festlegung: hoch

"Rohr vollständig freilegen, es darf jedoch kein Wasser darin stehen."
