# Einschätzung von Durchlass-Bauwerken und Gefährdung des Fischotters

Aufnahme Nummer: 2646-002 Aufnahme-Datum: 22.10.2009

Gewässername: k.A.  
Lage: südlich Ställen von Dolgen  
Straße: K 30  
Kreisstraße  
Totfunde: 0

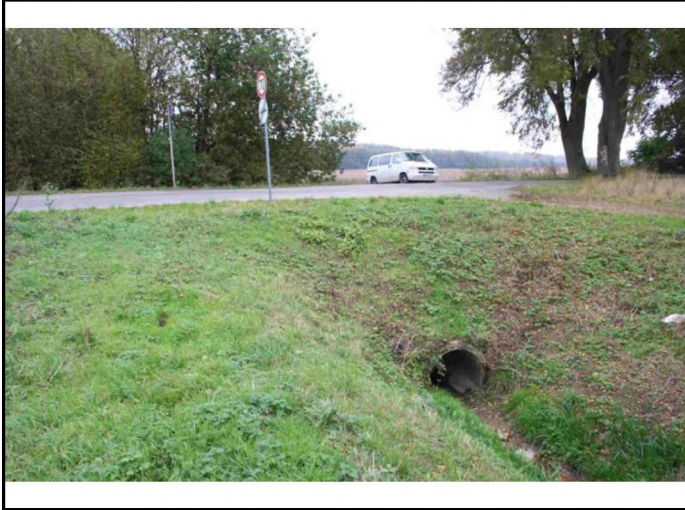
Nr.: 2646-002\_001\_he.JPG

Brückentyp: Rohrdurchlass Durchlaß Durchmesser: k.A.

Lichte Breite [m]: 1,2  
Lichte Höhe [m]: 1,1 Brückenlänge [m]: 15  
Bermen-Anzahl: einseitig  
Bermenform: sonstige

Bedeutung im Habitatverbund: hoch  
Verkehrsdichte: gering  
Brückenindex: 0,088  
Durchlass-Tauglichkeit: wenig geeignet

**Priorität Festlegung: sehr hoch**

"Wenn Graben nur selten Wasser führt, keine Maßnahmen. Bei Erneuerung KDL mit einseitiger Berme."
