# Einschätzung von Durchlass-Bauwerken und Gefährdung des Fischotters

Aufnahme Nummer: 2646-003

Aufnahme-Datum: 22.10.2009

Gewässername: k.A.  
Lage: bei Siedlung Dolgen  
Straße: K 29  
Kreisstraße  
Todfunde: 0

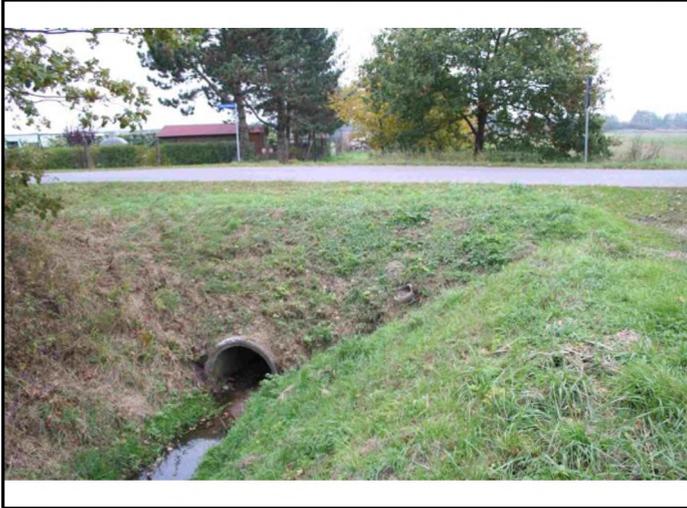
Nr.: 2646-003\_001\_he.JPG

Bedeutung im Habitatverbund: hoch  
Verkehrsdichte: gering  
Brückenindex: 0,038  
Durchlass-Tauglichkeit: wenig geeignet

**Priorität Festlegung: hoch**

"Bei Erneuerung des DL/der Straße diesen ersetzen als KDL mit einseitiger Berme"
