# Einschätzung von Durchlass-Bauwerken und Gefährdung des Fischotters

Aufnahme Nummer: 2646-004 Aufnahme-Datum: 22.10.2009

Gewässername: k.A.  
Lage: nördlich Kläranlage Cantwitz  
Straße: Feldweg, unbefestigt  
sonstige Straße  
Todfunde: 0

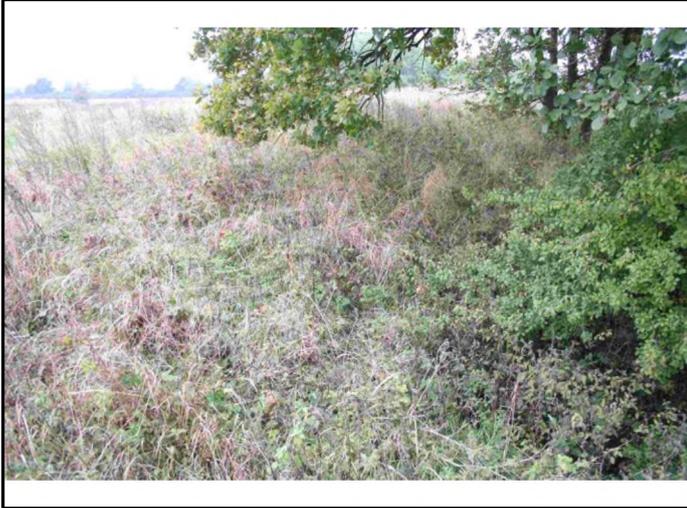
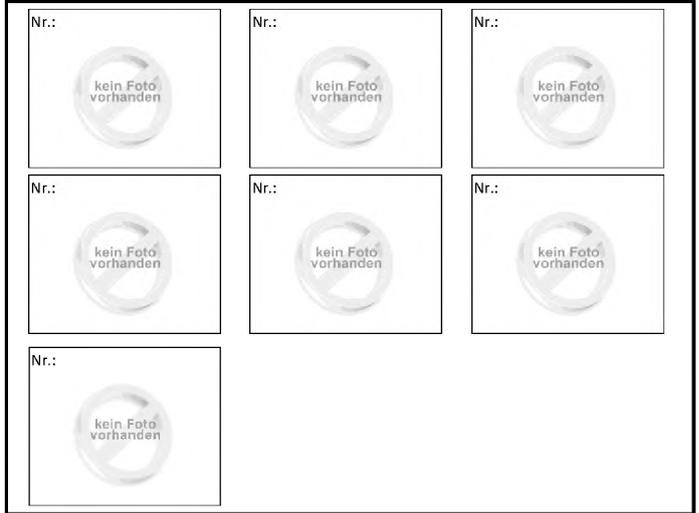
Nr.: 2646-004\_001\_he.JPG

Bedeutung im Habitatverbund: mittel  
Verkehrsdichte: sehr gering  
Brückenindex: 0  
Durchlass-Tauglichkeit: unpassierbar

"nicht ausgebauter Feldweg, daher kein regulärer Verkehr. Maßnahme: kein Ausbau des Weges"
