Einschätzung von Durchlass-Bauwerken und Gefährdung des Fischotters

Aufnahme Nummer: 2646-006 Aufnahme-Datum: 22.10.2009

Gewässername: k.A.
Lage: östlich Weitendorf
Straße: L 34
Landesstraße
Totfunde: 0

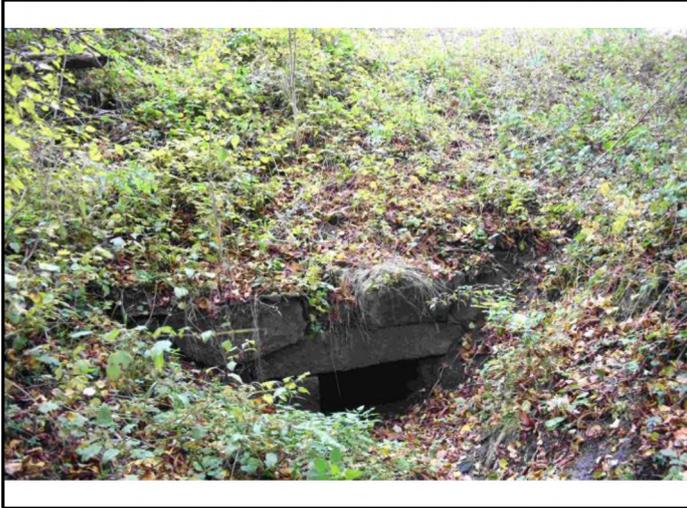
Nr.: 2646-006_001_he.JPG

sonstige Störfaktoren: Durchlaß dunkel - Hindernis

Bedeutung im Habitatverbund: mittel
Verkehrsdichte: gering
Brückenindex: 0
Durchlass-Tauglichkeit: unpassierbar

"im Durchlaß steht das Wasser und es ist dunkel - Knick im DL. Fischotterlosung am Ufer des Dammes am See oberhalb, kein Wechsel über Straße nachvollziehbar. Bei Gelegenheit Durchlaß verbessern"

Geschwindigkeitsbegrenzung	<input type="checkbox"/>	Bermen an Ufer anbinden	<input type="checkbox"/>
Trockenröhre einbringen	<input checked="" type="checkbox"/>	Wiesenzufahrten verlegen	<input type="checkbox"/>
		Komplexmaßnahmen notwendig	<input type="checkbox"/>
