Einschätzung von Durchlass-Bauwerken und Gefährdung des Fischotters

Aufnahme Nummer: 2646-008 Aufnahme-Datum: 22.10.2009

Gewässername: Staugraben
Lage: nordwestlich Feldberg
Straße: L 34
Landesstraße
Totfunde: 0

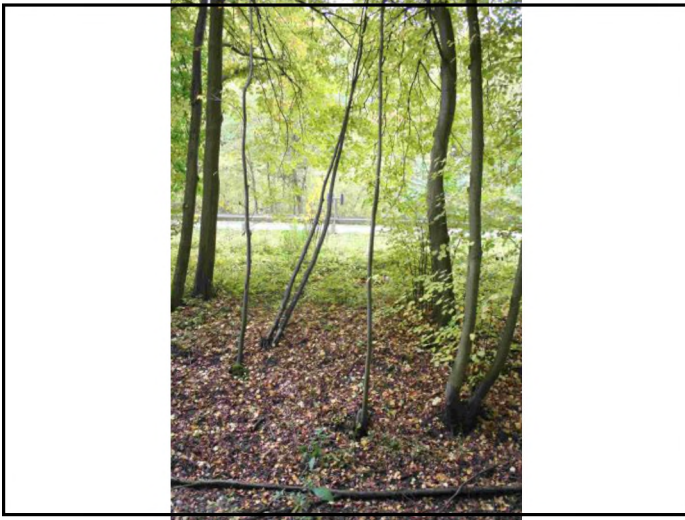
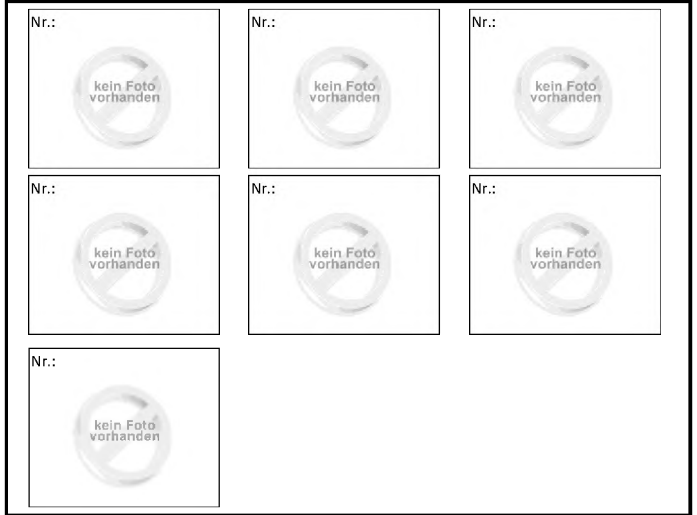
Nr.: 2646-008_001_he.JPG

Bedeutung im Habitatverbund: mittel
Verkehrsdichte: gering
Brückenindex: 0
Durchlass-Tauglichkeit: unpassierbar

Priorität Festlegung: sehr hoch
