# Einschätzung von Durchlass-Bauwerken und Gefährdung des Fischotters

Aufnahme Nummer: 2646-010 Aufnahme-Datum: 22.10.2009

Gewässername: Luzienkanal  
Lage: zwischen Feldberg und Feldberger Hütte  
Straße: Dorfverbindung  
sonstige Straße  
Todfunde: 0

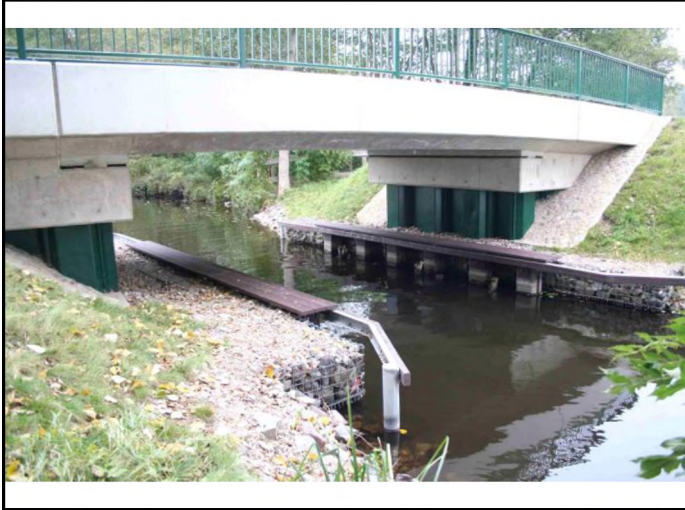
Nr.: 2646-010\_001\_he.JPG

Bedeutung im Habitatverbund: sehr hoch  
Verkehrsdichte: sehr gering  
Brückenindex: 2,917  
Durchlass-Tauglichkeit: gut geeignet

"zu 16 Bankette als Steinpackungen in Stahlbewehrung"

Trennung Wehr Durchlass	<input type="checkbox"/>	keine notwendig	<input checked="" type="checkbox"/>
Installation oberhalb Wehr	<input type="checkbox"/>	Markierstruktur Steinsch	<input type="checkbox"/>
Installation unterhalb Wehr	<input type="checkbox"/>	Markierstruktur Ufersubstrat	<input type="checkbox"/>
Entfernung Rechen	<input type="checkbox"/>	Markierstruktur Laufbohle fest	<input type="checkbox"/>
Entfernung sonstige Hindernisse	<input type="checkbox"/>	Markierstruktur Laufbohle schwimmend	<input type="checkbox"/>
Kastendurchlass/Maul eins. Berme	<input type="checkbox"/>	Markierstruktur Podest	<input type="checkbox"/>
Kastendurchlass/Maul beids. Berme	<input type="checkbox"/>	Verrohrung öffnen	<input type="checkbox"/>
Markierstruktur einseitig	<input type="checkbox"/>	Leit-/Schutzzäune notwendig	<input type="checkbox"/>
Markierstruktur beidseitig	<input type="checkbox"/>	Leitstrukturen/ -senken einrichten	<input type="checkbox"/>
