# Einschätzung von Durchlass-Bauwerken und Gefährdung des Fischotters

Aufnahme Nummer: 2646-011 Aufnahme-Datum: 22.10.2009

Gewässername: Breiter-Schmaler Luzin  
Lage: Gründer Ausbau nordöstlich Feldberg  
Straße: L 34  
Landesstraße  
Totfunde: 0

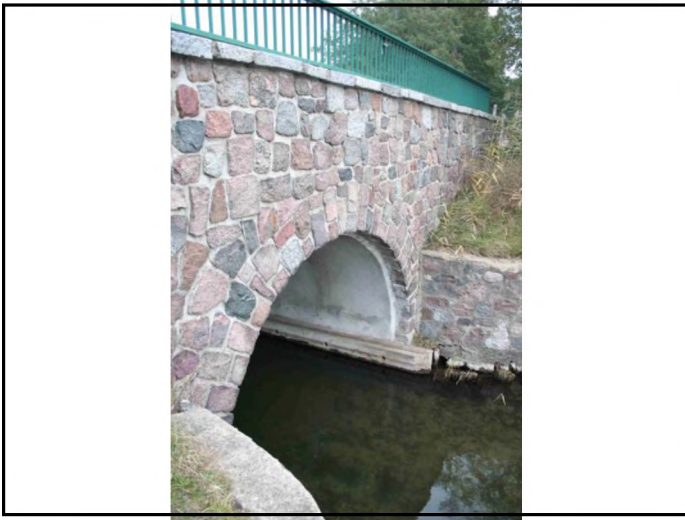
Nr.: 2646-011\_001\_he.JPG

Bedeutung im Habitatverbund: sehr hoch  
Verkehrsdichte: gering  
Brückenindex: 0,75  
Durchlass-Tauglichkeit: bedingt geeignet

"Gefährdungsbereich durch Straßendam durch See, daher wenigstens die Brücke aufwerten. Laufbohle einseitig verbreitern auf 40 cm Breite und an Ufer anbinden."
