Einschätzung von Durchlass-Bauwerken und Gefährdung des Fischotters

Aufnahme Nummer: 2646-013

Aufnahme-Datum: 22.10.2009

Gewässername: k.A.
Lage: 100 m östlich L 342 Richtg. Fürstehagen
Straße: L 34
Landesstraße
Totfunde: 0

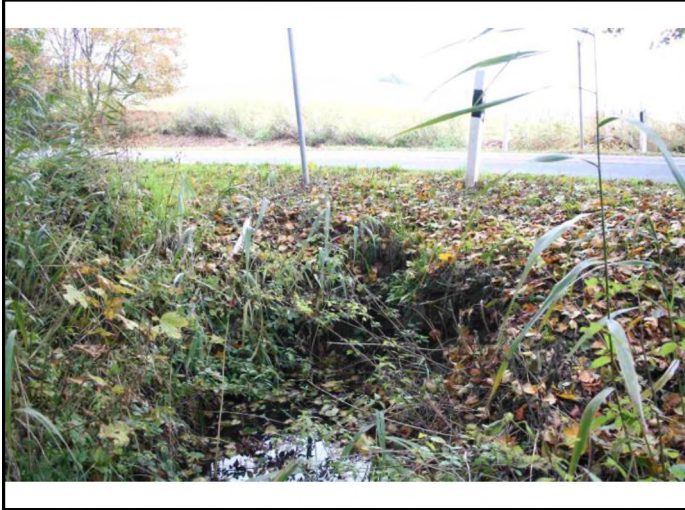
Nr.: 2646-013_001_he.JPG

sonstige Störfaktoren: DL verschüttet

Bedeutung im Habitatverbund: mittel
Verkehrsdichte: gering
Brückenindex: 0
Durchlass-Tauglichkeit: unpassierbar

"Oberhalb Straße besteht kein Graben, kein Gewässer, nicht ersichtlich, ob Graben verrohrt ist. Wohin entwässert der Klärwerk?"
