Einschätzung von Durchlass-Bauwerken und Gefährdung des Fischotters

Aufnahme Nummer: 2646-014

Aufnahme-Datum: 22.10.2009

Gewässername: Bäk
Lage: in Carwitz Verbindung Luzin- und Carwitzsee
Straße: Dorfstraße
sonstige Straße
Todfunde: 0

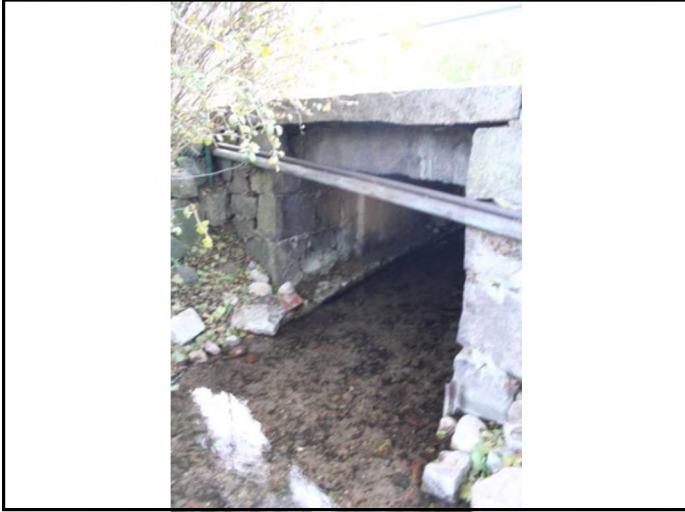
Nr.: 2646-014_001_he.JPG

Bedeutung im Habitatverbund: sehr hoch
Verkehrsdichte: sehr gering
Brückenindex: 0,583
Durchlass-Tauglichkeit: bedingt geeignet

Priorität Festlegung: **mittel**

"vorhandene Berme mit Feldsteinen verbreitern und erhöhen"
