# Einschätzung von Durchlass-Bauwerken und Gefährdung des Fischotters

Aufnahme Nummer: 2647-001

Aufnahme-Datum: 22.10.2009

Gewässername: k.A.  
Lage: in Fürstenhagen  
Straße: L 34  
Landesstraße  
Totfunde: 0

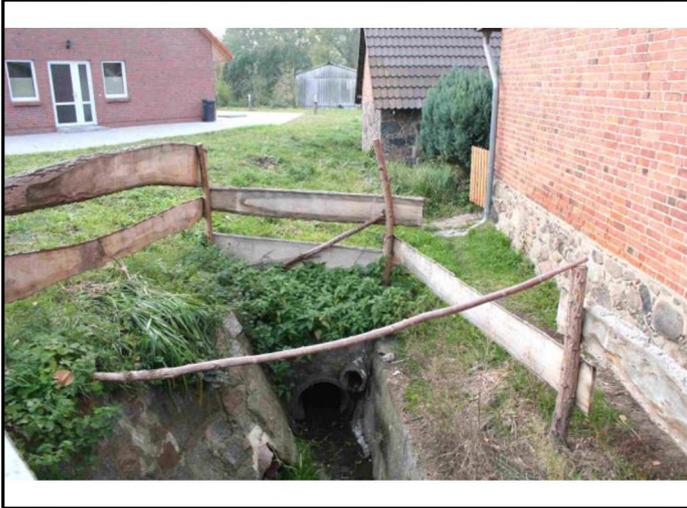
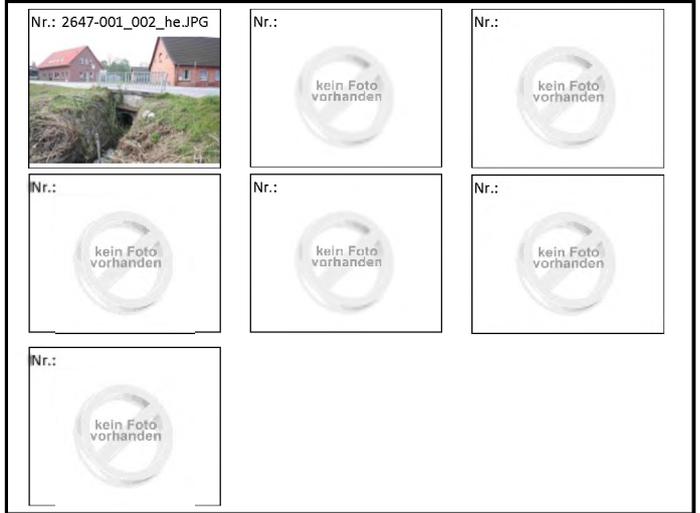
Nr.: 2647-001\_001\_he.JPG

Bedeutung im Habitatverbund: mittel  
Verkehrsdichte: gering  
Brückenindex: 0,031  
Durchlass-Tauglichkeit: unpassierbar

"Straßenschäden, Kopfsteinpflaster; Verrohrung zu öffnen ist praktisch unmöglich, da Schuppen auf dem Graben steht?"
