# Einschätzung von Durchlass-Bauwerken und Gefährdung des Fischotters

Aufnahme Nummer: 2647-002

Aufnahme-Datum: 22.10.2009

Gewässername: k.A.  
Lage: zwischen Fürstehagen und Fürstenu  
Straße: L 34  
Landesstraße  
Totfunde: 0

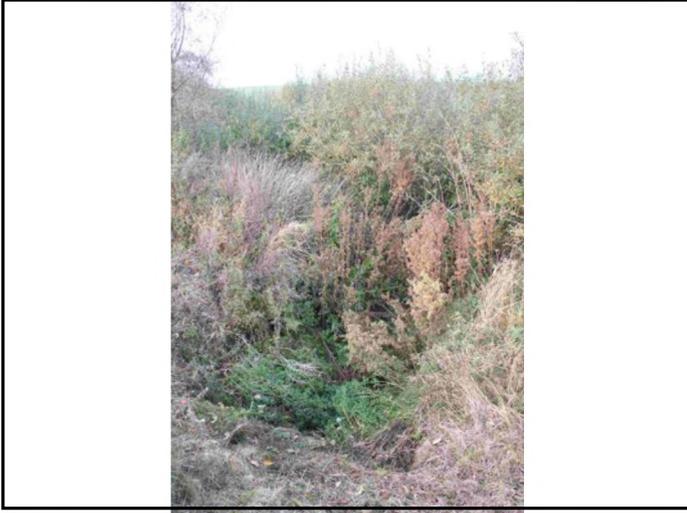
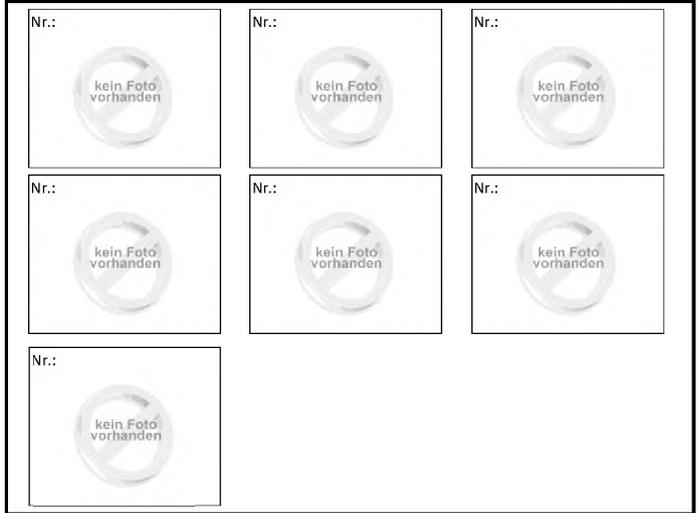
Nr.: 2647-002\_001\_he.JPG

sonstige Störfaktoren: DL wächst zu

Brückentyp: Rohrdurchlass  
Durchlaß Durchmesser: k.A.  
Lichte Breite [m]: 0,4  
Lichte Höhe [m]: 0,3  
Bermen-Anzahl: keine  
Bermenform: k.A.  
Brückenlänge [m]: 16  
Bermen-Neigung: k.A.  
Bermen-Breite [m]: k.A.  
Bermen-Verfügbar: k.A.

Bedeutung im Habitatverbund: mittel  
Verkehrsdichte: gering  
Brückenindex: 0,008  
Durchlass-Tauglichkeit: unpassierbar

Geschwindigkeitsbegrenzung	<input type="checkbox"/>	Bermen an Ufer anbinden	<input type="checkbox"/>
Trockenröhre einbringen	<input checked="" type="checkbox"/>	Wiesenzufahrten verlegen	<input type="checkbox"/>
		Komplexmaßnahmen notwendig	<input type="checkbox"/>

"zusätzlich 1-2 weitere Trockendurchlässe in Höhe des Feuchtgebietes westlich der Straße"
