# Einschätzung von Durchlass-Bauwerken und Gefährdung des Fischotters

Aufnahme Nummer: 2647-003

Aufnahme-Datum: 22.10.2009

Gewässername: Wootzsee  
Lage: nordöstlich Tornowhof  
Straße: L 341  
Landesstraße  
Todfunde: 0

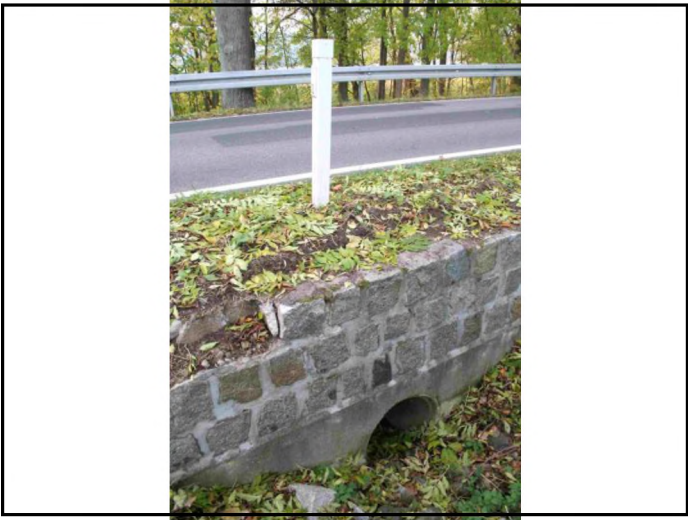
Nr.: 2647-003\_001\_he.JPG

Bedeutung im Habitatverbund: mittel  
Verkehrsdichte: sehr gering  
Brückenindex: 0,036  
Durchlass-Tauglichkeit: ungeeignet

"Maßnahmen unklar, oberhalb Straße keine Grabenstruktur, nur Ablauf von Grünland/Brache"
