Einschätzung von Durchlass-Bauwerken und Gefährdung des Fischotters

Aufnahme Nummer: 2647-004

Aufnahme-Datum: 22.10.2009

Gewässername: k.A.
Lage: Höhe Kiesabbau westlich Schönhof
Straße: L 341
Landesstraße
Totfunde: 0

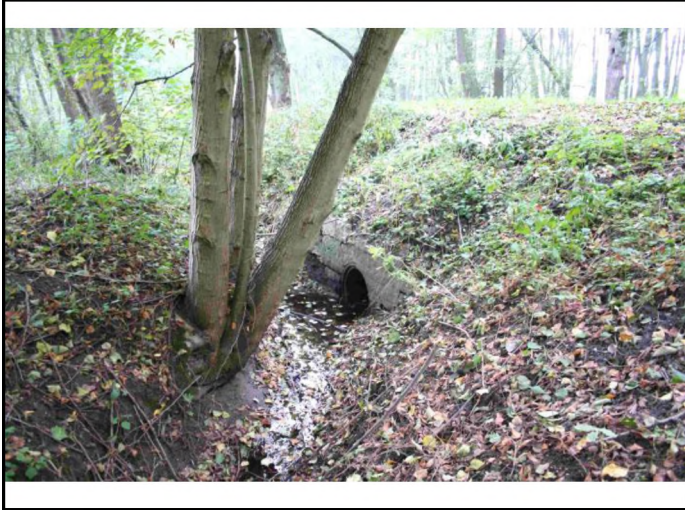
Nr.: 2647-004_001_he.JPG

Bedeutung im Habitatverbund: mittel
Verkehrsdichte: sehr gering
Brückenindex: 0,037
Durchlass-Tauglichkeit: unpassierbar

"Gefahrenbereich durch beidseitig parallel Feuchtgebiet/See"

Geschwindigkeitsbegrenzung	<input type="checkbox"/>	Bermen an Ufer anbinden	<input type="checkbox"/>
Trockenröhre einbringen	<input checked="" type="checkbox"/>	Wiesenzufahrten verlegen	<input type="checkbox"/>
		Komplexmaßnahmen notwendig	<input type="checkbox"/>
